19) 15-07-L-B1

(1) 조사개요

산지명	안산	시점	37.571059, 126.957899
주소	서울 서대문구 영천동 100	종점	37.568471, 126.957866
비탈면 종류	자연비탈면	구역 연장	400m
시설물 현황	아파트, 옹벽

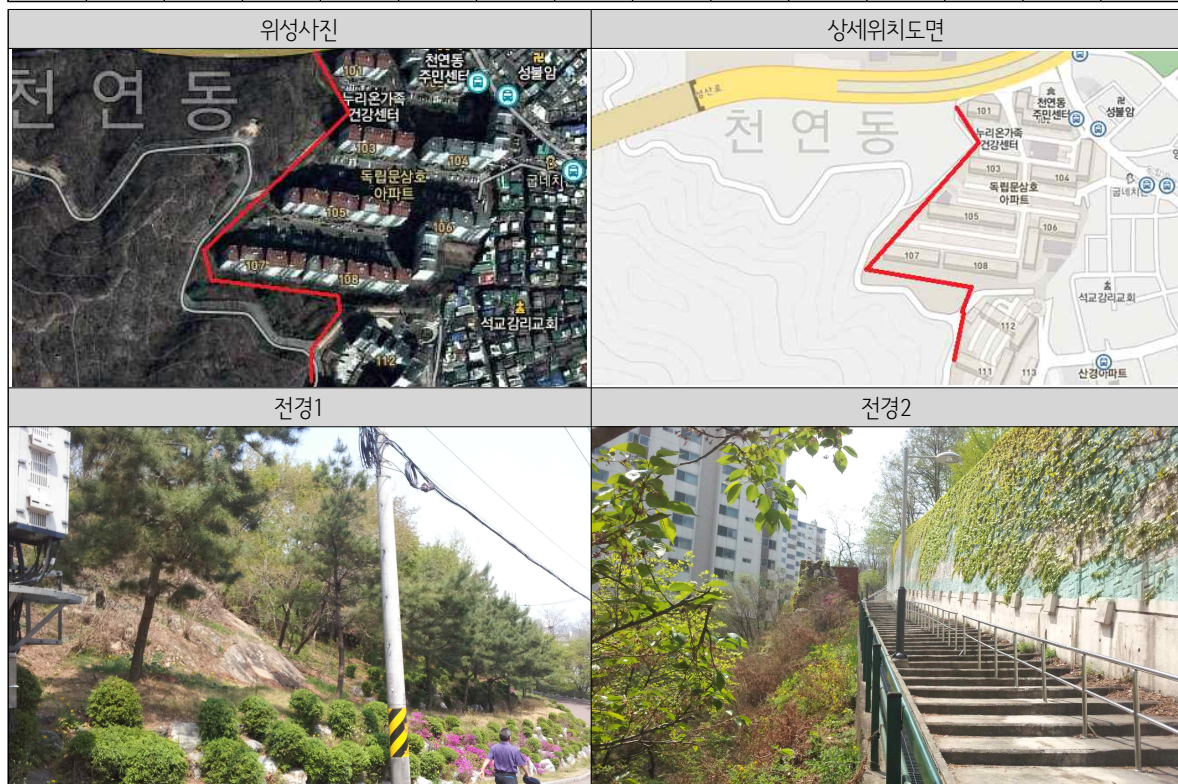
조사 의견	전체적으로 양호한 비탈면으로 피해위험성 낮음, 경사면의 옹벽 부등침하 발생.
대책 방안	옹벽 구조물 지속적인 관찰.
