📍 종로-주택-220(옹벽)

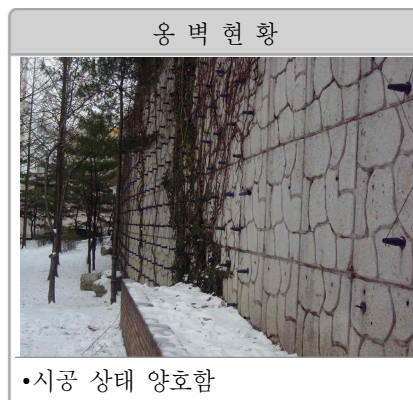
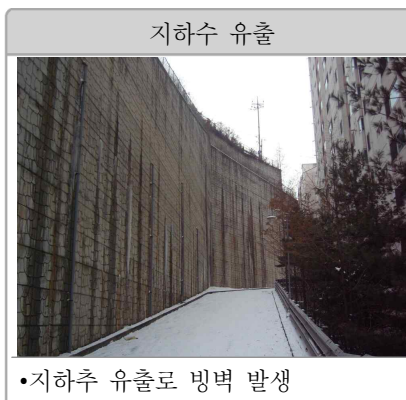
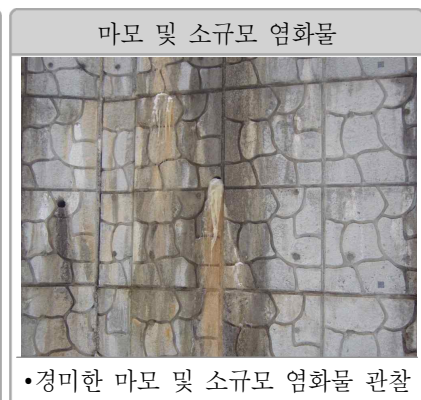
- 배출구의 시공이 비교적 잘 되어있으며 배수구 내부가 물이 흘러 깨끗함
- 구조물 내에 경미한 마모가 관찰되나 균열 및 손상부위 없으며 대체적으로 상태 양호
- 옹벽 및 배출공의 상태가 양호하나 지하수량이 많아 배출구로 나온 지하수가 옹벽에 빙벽을 이룸

- 해당 옹벽은 파손 및 변위 등의 위험요소들이 관찰되지 않아 위험성이 높지 않은 것으로 판단됨
- 구조물의 상태는 대체로 양호하나 가옥에 인접해있고 규모가 큰 옹벽으로 지속적인 관찰이 필요함
- 구조물의 구조적 안정성이 양호한 것으로 판단하여 B등급으로 산정
