중구-주택-267-1(옹벽)

1 위치 및 시설물 종류

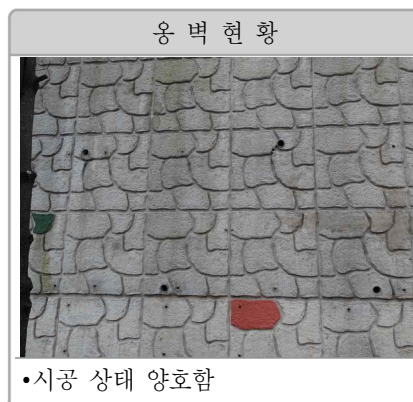
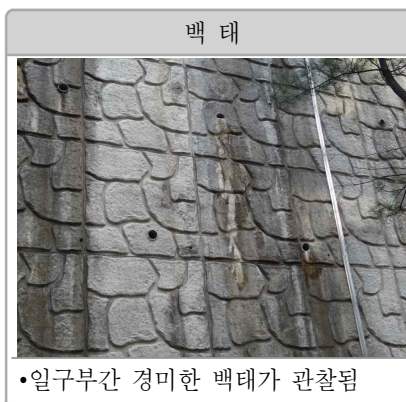
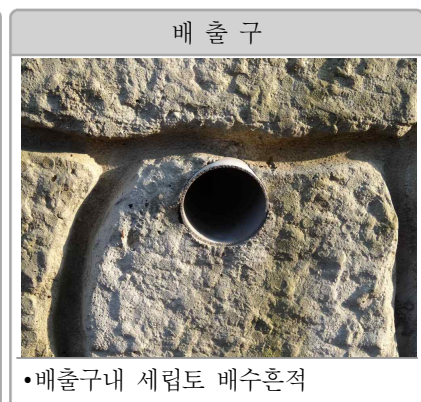
- 해당 구조물은 콘크리트 옹벽으로 높이 15.0m로 매우 규모가 큰 옹벽임
- 균열 및 파손의 흔적은 존재하지 않으며 상태가 매우 양호함
- 일부구간 경미한 백태가 관찰되나 구조적 위험성은 낮은 것으로 판단됨

붕괴위험성										사회적 영향도 (점수)	보정 (점수)	점수 합산 /등급	
침하 (cm)	수평 변위 (cm)	세굴	파손 /손상 (mm)	균열 (mm)	마모 /침식	박리 (mm)	박락 /층분리 (mm)	철근 노출 (%)	백태				배출구
0~2	0~2	미발생	0	0~0.1	없음	0	0~10	0	유	세립토 배수흔적	30	-10	37(B)

- 해당 옹벽은 파손 및 변위 등의 위험요소들이 관찰되지 않아 위험성이 높지 않은 것으로 판단됨
- 구조물의 상태는 양호하나 규모가 크고 아파트 내부 옹벽으로 가옥과 인접해있어 지속적인 관찰 및 주의가 필요함
- 구조물의 배수시설이 완비되고 관리기관에서 주기적으로 점검하는 구조물로 구조적 안정성이 양호한 것으로 판단하여 B등급으로 산정
