## 용산-주택-227(옹벽)

### 1 위치 및 시설물 종류

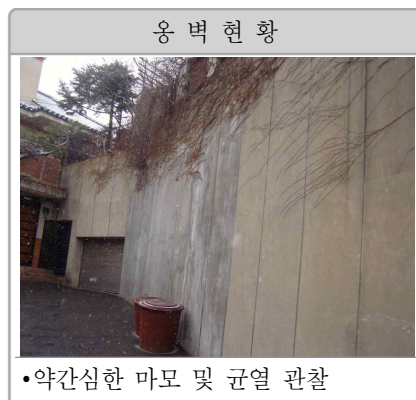
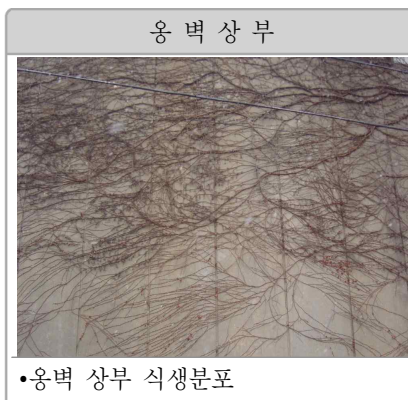
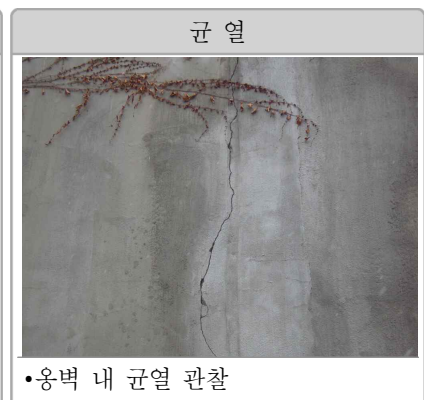
- 노후화된 구조물로 균열이 관찰되나 전반적인 시공 상태는 양호함
- 구조물의 높이가 높고 상부에 담쟁이덩굴이 덮고 있어 관찰이 어려움
- 배출구의 수량이 많지는 않으나 배수로 인한 위험구간이 관찰되지 않으며 배출구 내부에 조립토가 섞여 배수

- 노후화된 옹벽으로 균열이 관찰되나 파손 및 변위 등의 위험요소들이 관찰되지 않아 위험성이 높지 않은 것으로 판단됨
- 구조물의 규모에 비해 배출구의 수량이 적은 편으로 지속적으로 관찰이 필요함.
- 소규모 균열 및 마모가 존재하나 구조물의 구조적 안정성은 양호한 상태로 C등급으로 산정
