#### 4) 40-01-L-B6

##### (1) 조사개요

산지명	와룡공원	시점	37°35'29.332~126°59'35.007
주소	서울시 종로구 명륜3가 산2-13	종점	37°35'28.447~126°59'32.195
비탈면 종류	자연비탈면	구역 연장	90 m
시설물 현황	주택 인접한 경사 25°의 자연비탈면, 하부 석축(H= 1m, L= 80m), 상부 산책로

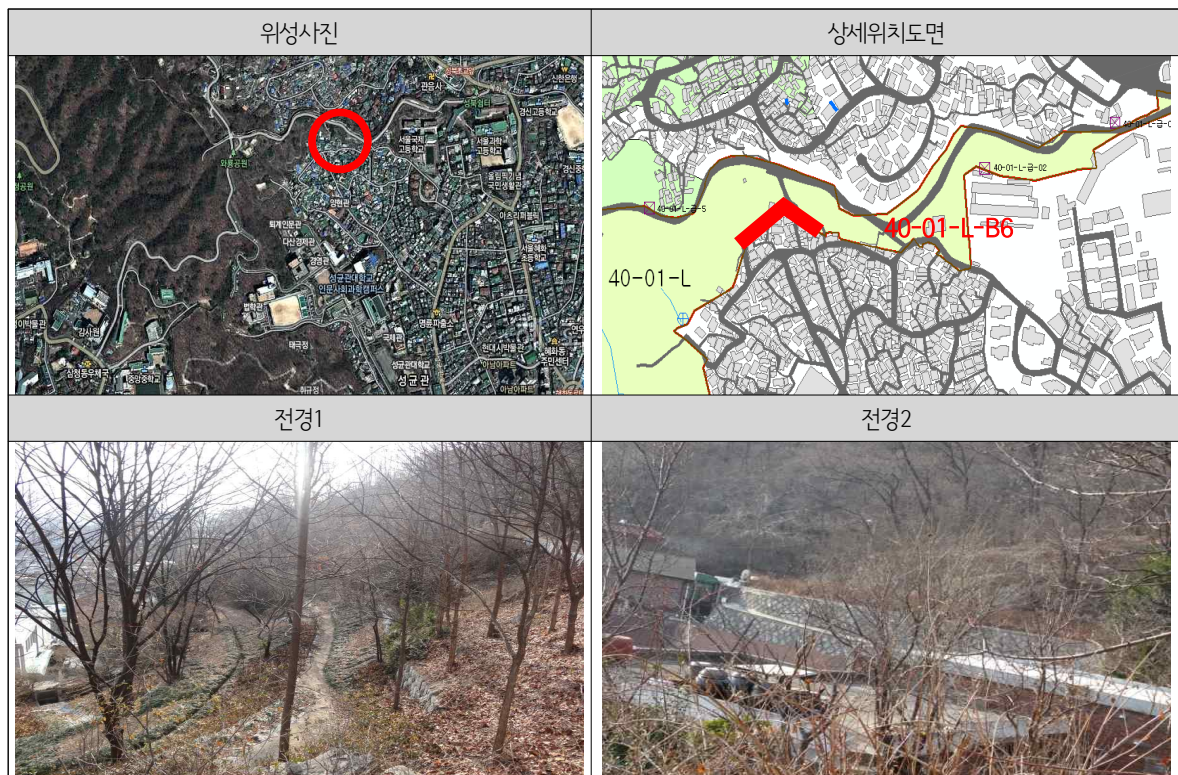
조사 의견	식생 및 배수시설의 상태가 양호함. 유지관리가 양호한 비탈면으로 피해위험성이 낮음.
대책 방안	현 상태 유지관리
