☞ 은평-주택-168(옹벽)

- 해당 구조물은 콘크리트 옹벽으로 높이 5.0m, 연장 4.0m인 자체관리대상 시설물에 해당함
- 해당 구조물 상부는 주택, 하부는 도로로 구성됨

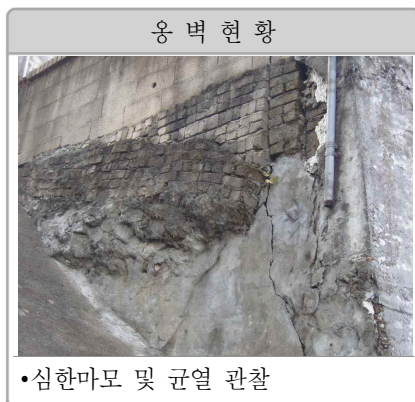
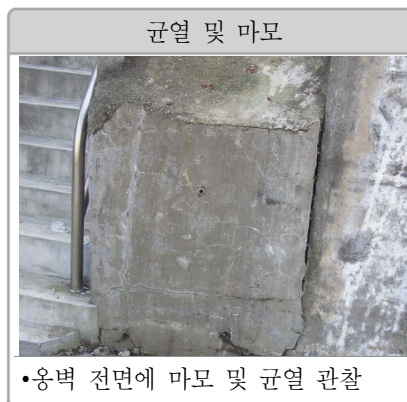
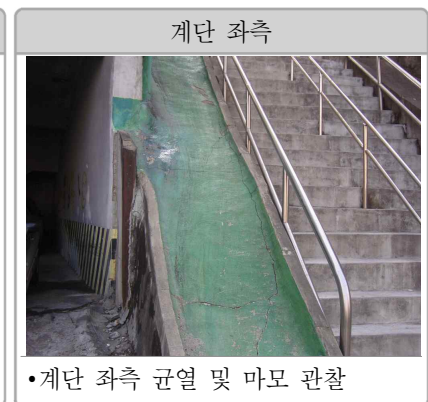
- 노후화된 옹벽으로 균열 및 심한 마모가 관찰되며 옹벽 상부 담장 및 계단 좌측에도 균열 관찰
- 배출구가 설치되지 않은 상태

붕괴위험성											사회적 영향도 (점수)	보정 (점수)	점수 합산 /등급
침하 (cm)	수평 변위 (cm)	세굴	파손 /손상 (mm)	균열 (mm)	마모 /침식	박리 (mm)	박락 /충분리 (mm)	철근 노출 (%)	백태	배출구			
0~2	0~2	미발생	0	0.31 ~0.5	심함	0	0~10	0	무	없음	16	0	45(C)

- 구조물에 전반적으로 균열이 많이 발생하였고 노후화되었으나 파손 및 변위 등의 위험요소들은 관찰되지 않음
- 배출구가 설치되지 않아 우기 시 주의 관찰 필요함
- 하부 도로의 통행이 빈번하고 주차된 차량이 많으므로 지속적인 관찰 및 보수, 보강이 필요함
- 균열 및 마모가 존재하나 구조물의 구조적 안정성은 양호한 상태로 C등급으로 산정
