☞ 은평-주택(3)-301(옹벽)

1 위치 및 시설물 종류

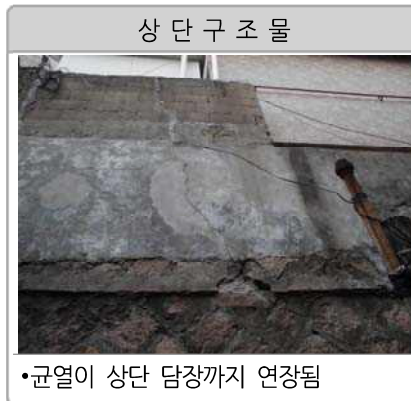
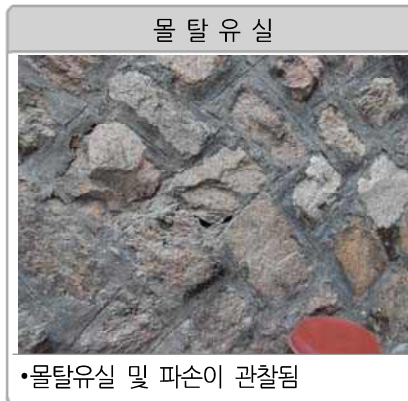
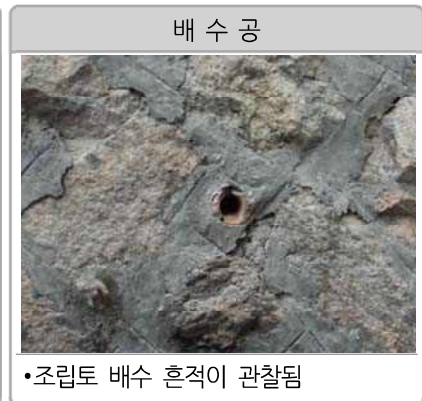
- 해당 구조물은 높이가 일정한 형태의 석축이고, 구조물 상단에 높이 약 1.2m 조적식 벽돌형담장이 설치되어 있으며, 일부 큰 균열은 담장위까지 연장되어 있음
- 석축의 우측부에는 덧대기 콘크리트 옹벽이 약 20cm정도 두께로 석축외벽에 시공되어 있음
- 구조물 내에 부분적으로 몰탈유실과 소규모 파손이 관찰됨
- 구조물 내부에 배수공이 설치된 상태로 배출구 내부에 조립토가 섞여 배수된 흔적이 관찰됨

붕괴위험성											사회적영향도 (점수)	보정 (점수)	점수 합산 /등급
침하 (cm)	수평 변위 (cm)	세굴	파손 /손상 (mm)	균열 (mm)	마모 /침식	박리 (mm)	박락 /충분리 (mm)	철근 노출 (%)	백태	배출구			
0~2	3~5	미발생	11~20	0.21~0.3	없음	0.1~0.5	11~5	0	무	조립토 배수흔적	25	0	50(C)

- 구조물 내에 균열 및 파손, 변위등이 다수의 위험요소가 관찰되어 구조적 안정성이 낮은 것으로 판단되하여 C등급으로 산정
- 추후 균열 구간(담장 포함)에 대한 보수가 필요하며, 주의깊은 관찰이 요구됨
