4) 121(기타 11)-02-L-B2

가. 조사개요

산지명	석초공원	시점	37°36'4.65"N / 126°57'23.35"E
주소	서울시 종로구 홍지동 59번지	종점	37°36'4.32"N / 126°57'24.02"E
사면 종류	인공사면, 옹벽	구역 연장	25m
시설물 현황	주택가, 측구배수로, R/C옹벽(4m)

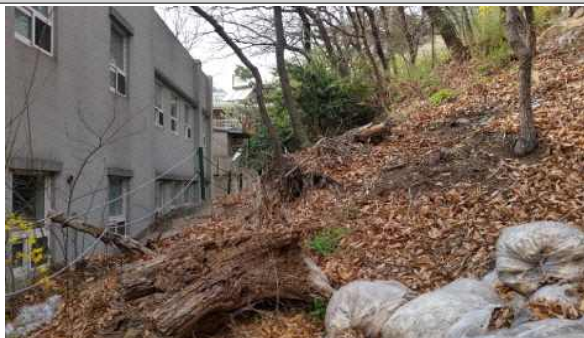
사면전경

- 상부에 돌출형 급경사 사면 위치
- 관리상태 양호

- 현상태 유지관리
