## **종로-주택(4)-009-1(옹벽)**

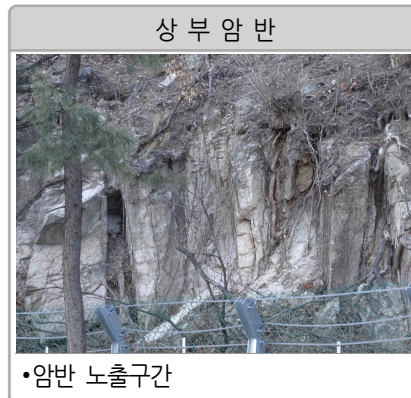
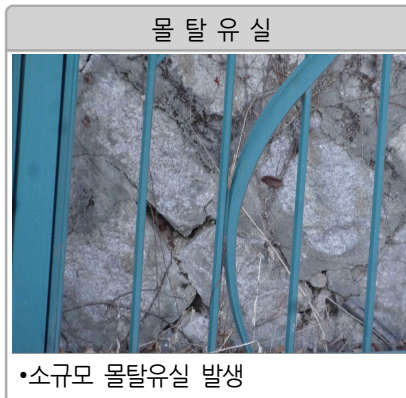
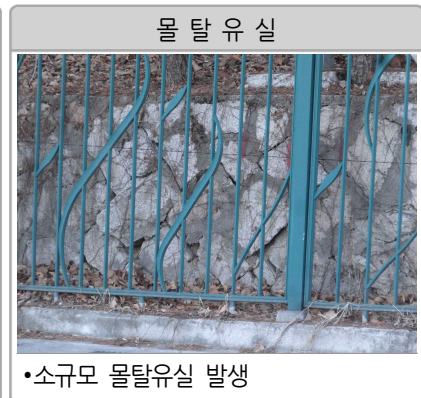
- 해당 구조물은 평탄한 지대에 시공된 높이가 일정한 석축이며, 구조물 상단에 높이 약 1m의 낙석방지울타리가 설치되어 있고 도로 전면부에도 높이 2m의 울타리가 설치되어 2중의 울타리가 설치되어있음
- 구조물 전면부의 마모 및 침식이 경미한 상태이고, 견치돌 사이에 물탈이 부분적으로 박락에 의해 떨어져 나감
- 구조물 내부에 배수공이 설치되지 않은 상태이나 구조물의 규모가 크지 않아 배수에 의한 위험성은 낮아 보임

붕괴위험성											사회적영향도 (점수)	보정 (점수)	점수 합산 /등급
침하 (cm)	수평 변위 (cm)	세굴	파손 /손상 (mm)	균열 (mm)	마모 /침식	박리 (mm)	박락 /충분리 (mm)	철근 노출 (%)	백태	배출구			
0~2	0~2	미발생	1~5	0.5이상	경미함	0	16~20	0	무	없음	21	-15	39(B)

- 해당 구조물은 노후화가 진행 중인 석축으로 물탈유실 및 파손이 관찰되나 변위등의 심각한 위험요소가 관찰되지 않아 구조물의 위험성이 낮은 것으로 판단됨
- 구조적 안정성이 양호한 것으로 판단되어 B등급으로 산정하였으며, 균열과 파손부위에 대한 보수와 정기적인 관리 및 관찰이 요구됨
