81) 12-L-02-B3

(1) 조사개요

산지명	백련산	시점	37.591205, 126.939050
주소	서울특별시 서대문구 홍은동 산11-259	종점	37.591324, 126.938728
비탈면 종류	인공비탈면	구역 연장	31 m
시설물 현황	낙석방지망 및 방지책

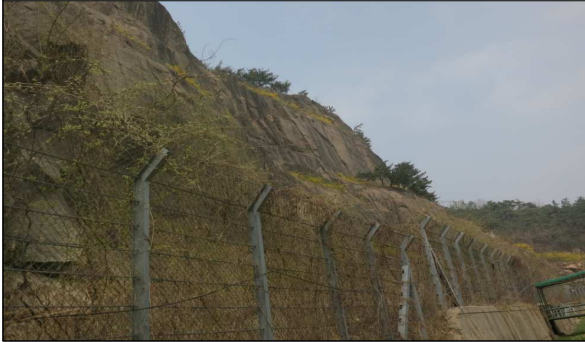
조사 의견	현대아파트 배후의 대규모 암반 절개 사면으로 전단면에 걸쳐 낙석방지망이 설치되어 있고 하부에 낙석방지책 완비됨		
대책 방안	지속적인 유지 관리
