## 용산-도연(4)-986(옹벽)

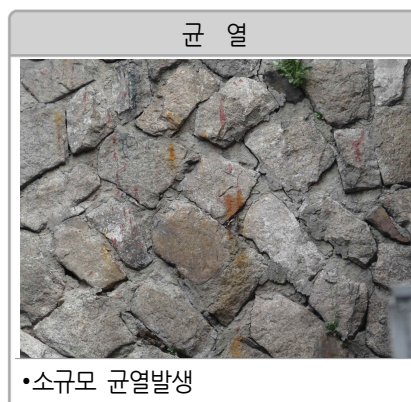
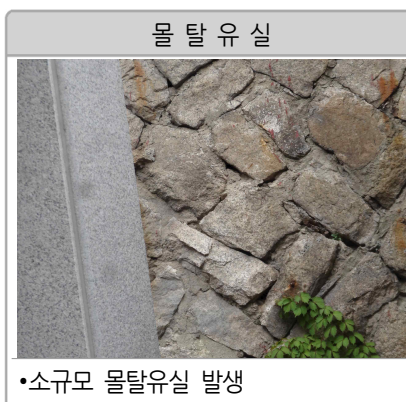
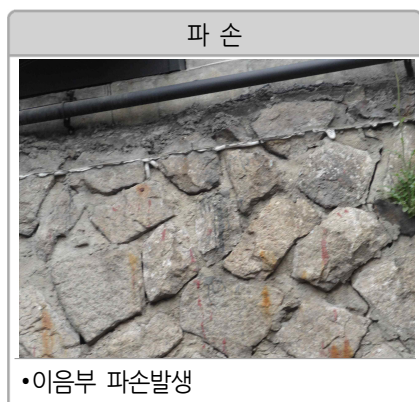
- 해당 구조물은 평탄한 지형에 시공된 높이가 일정한 석축이며, 상부는 건물외벽으로 연장되고있음
- 구조물 전면부의 마모 및 침식이 경미한 상태이고, 견치돌 사이에 몰탈이 부분적으로 박락에 의해 떨어져 나감
- 구조물 내부에 배수공이 설치되지 않은 상태이나 구조물의 규모가 크지 않아 배수에 의한 위험성은 낮아 보임

- 해당 구조물은 노후화가 진행 중인 석축으로 몰탈유실 및 파손이 관찰되나 변위등의 심각한 위험요소가 관찰되지 않아 구조물의 위험성이 낮은 것으로 판단됨
- 구조적 안정성이 양호한 것으로 판단되어 B등급으로 산정하였으며, 균열과 파손부위에 대한 보수와 정기적인 관리 및 관찰이 요구됨
