## 210) 02-41-L-B3

### (1) 조사개요

산지명	북한산	시점	37°36'15.658~126°56'52.284
주소	서울시 서대문구 홍은동 산1-64	종점	37°36'15.172~126°56'50.613
비탈면 종류	인공비탈면	구역 연장	45m
시설물 현황	홍은 푸름아이원아파트, 경사 70°의 인공비탈면, 하부 R/C 옹벽(H= 10m, L= 55m), 낙석방지망, 측구

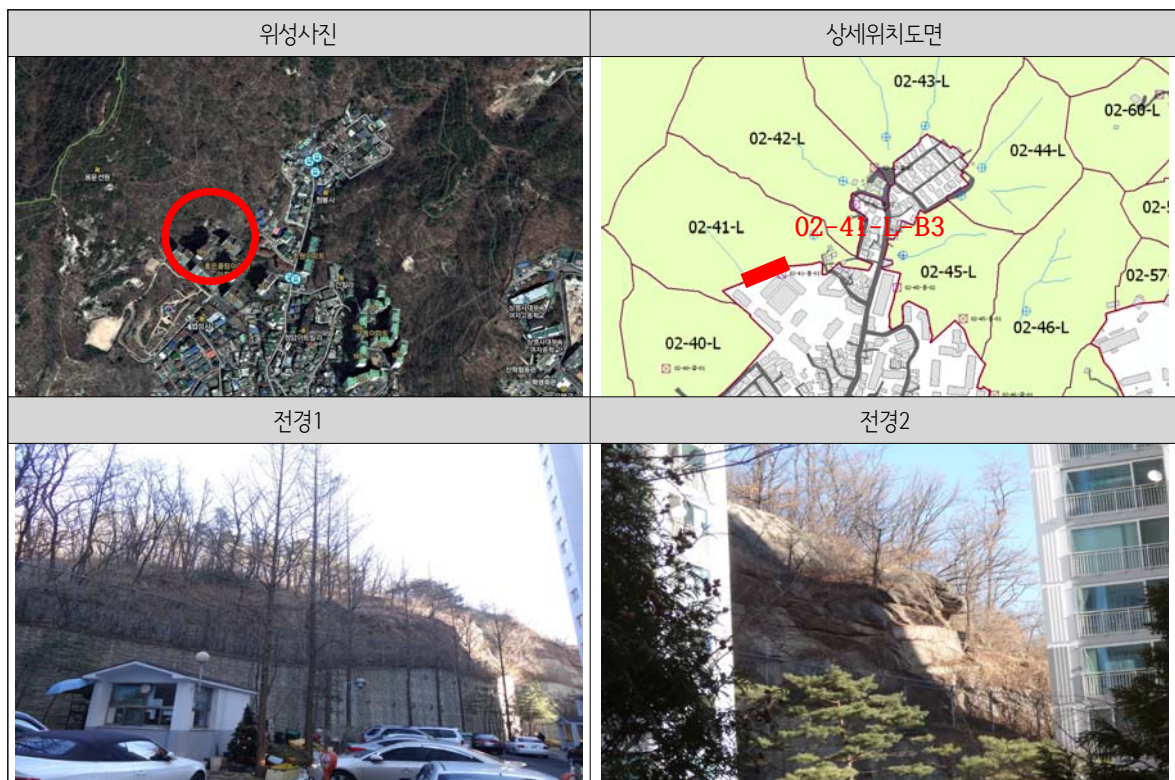
비탈면 경사각 (°)	비탈면 높이 (m)	종단 형상	횡단 형상	절리향/흘강도	비탈면 풍화도	지하수 상태	배수 시설	표면 보호공 상태	붕괴 이력	비탈면 종류	사회적 영향도 (점수)	보정 (점수)	점수 합산 /등급
70	10	직선형	직선형	불리	중	습함	양호	양호	무	암반	30	-10	45/C
5	1	2	0	7	3	2	2	2	1	0

조사 의견	식생 및 배수시설의 상태가 양호함 보호시설 양호하나 상부 돌출암반의 낙석이 우려됨
대책 방안	유실 우려 구간의 지속적인 관찰
