434) 02-102-L-B3

(1) 조사개요

산지명	북한산	시점	37°36'14.128~126°58'01.764
주소	서울시 종로구 평창동 246-3	종점	37°36'14.892~126°58'04.013
비탈면 종류	자연비탈면	구역 연장	60m
시설물 현황	도로 인접한 경사 10°의 자연비탈면, 하부 조경석(H= 1m, L= 60m)

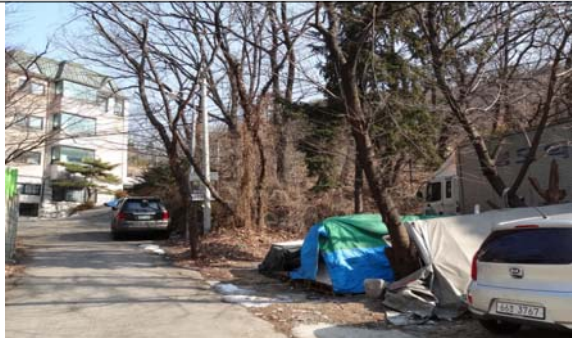
전경1	전경2

조사 의견	식생 및 비탈면의 상태 양호함 비탈면의 위험요소가 적어 피해위험성 낮음
대책 방안	붕괴위험성 낮음
