248) 02-55-L-B1

(1) 조사개요

산지명	북한산	시점	37°36'00.318~126°57'15.103
주소	서울시 종로구 홍지동 33-1	종점	37°36'01.321~126°57'16.063
비탈면 종류	자연비탈면	구역 연장	45m
시설물 현황	주택 인접한 경사 30°의 자연비탈면, 사방시설

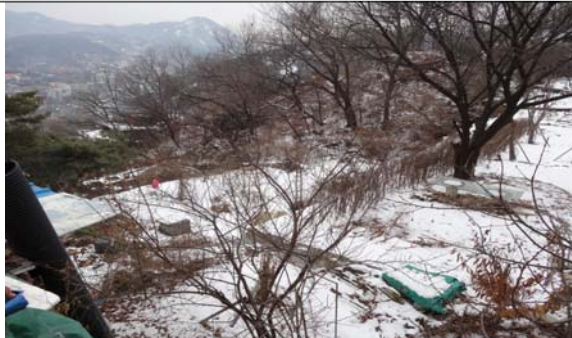
조사 의견	예방사방사업을 실시하였음 유지관리가 양호한 비탈면으로 피해위험성이 낮음
대책 방안	현 상태 유지관리
