381) 02-95-D-B10

(1) 조사개요

산지명	북한산	시점	37°36'49.263~126°58'50.730
주소	서울시 종로구 평창동 산6-393	종점	37°36'48.220~126°58'48.600
비탈면 종류	인공비탈면	구역 연장	75m
시설물 현황	도로 인접한 경사 60°의 인공비탈면, 보호시설 없음

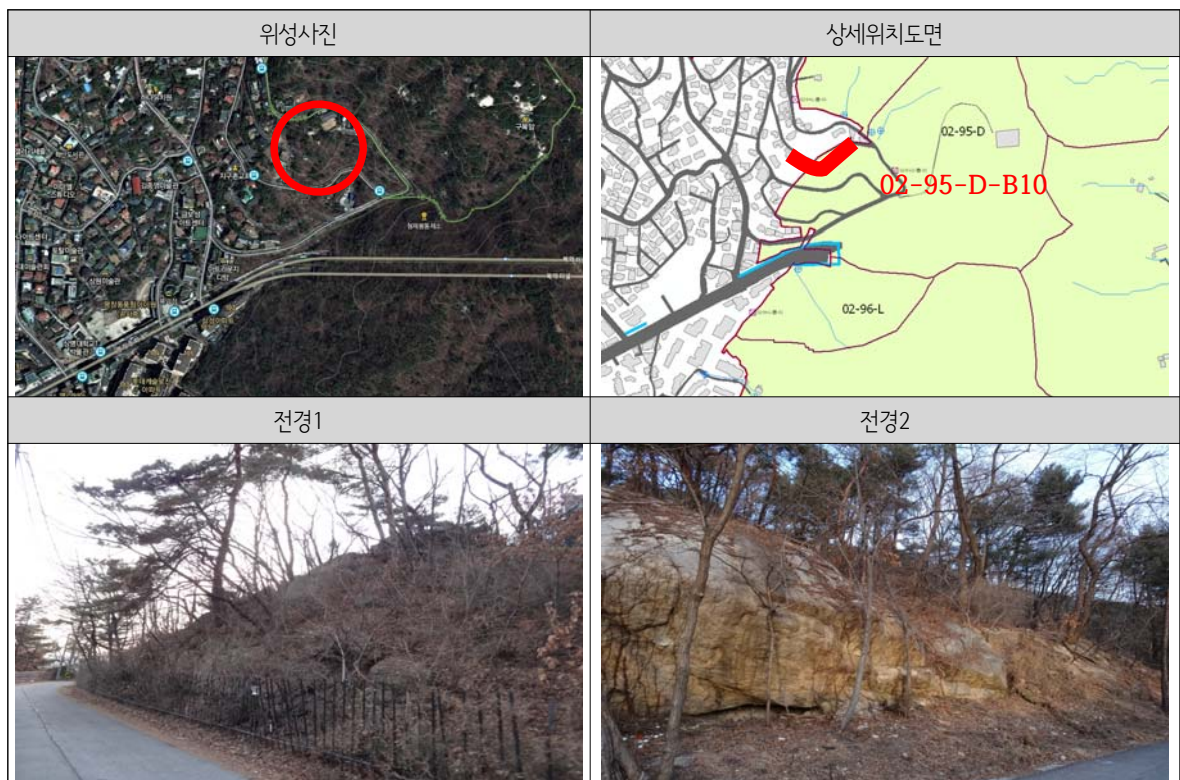
비탈면 경사각 (°)	비탈면 높이 (m)	종단 형상	횡단 형상	절리향/ 흘강도	비탈면 풍화도	지하수 상태	배수 시설	표면 보호공 상태	붕괴 이력	비탈면 종류	사회적 영향도 (점수)	보정 (점수)	점수 합산 /등급
60	8	철형	직선형	양호	중	습함	보통	시공 없음	무	암반	16	-10	31/B
4	1	1	0	5	3	2	3	5	1	0

조사 의견	비탈면 상태 양호하나 보호시설이 없음 돌출암반이 관찰되나 위험성은 낮은편임
대책 방안	붕괴위험성 낮음
