485) 02-111-L-B2

산지명	북한산	시점	37°35'49.307~126°57'54.433
주소	서울시 종로구 부암동 150-9	종점	37°35'49.411~126°57'55.410
비탈면 종류	인공비탈면	구역 연장	25m
시설물 현황	주택 인접한 경사 80°의 인공비탈면, 보호시설 없음

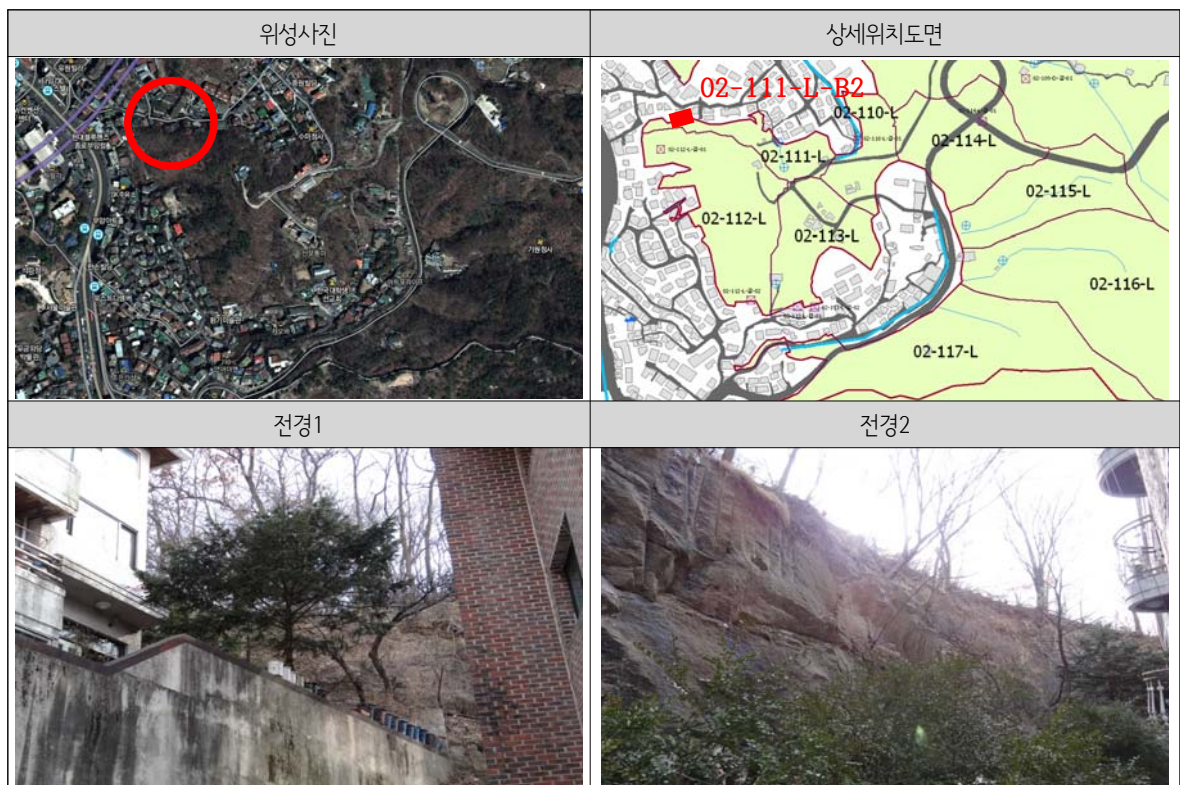
비탈면 경사각 (°)	비탈면 높이 (m)	종단 형상	횡단 형상	절리향/ 흘강도	비탈면 풍화도	지하수 상태	배수 시설	표면 보호공 상태	붕괴 이력	비탈면 종류	사회적 영향도 (점수)	보정 (점수)	점수 합산 /등급
80	10	직선형	직선형	불리	중	습함	매우 불량	시공 없음	무	암반	30	-10	52/C
6	1	2	0	7	3	2	5	5	1	0

조사 의견	보호시설 및 배수시설이 설치되지 않음 낙석의 피해가 발생할 수 있으므로 주의 깊은 관찰 및 보호시설이 필요함
대책 방안	암반구간 보호시설 설치
