## 종로-도연-299(옹벽)

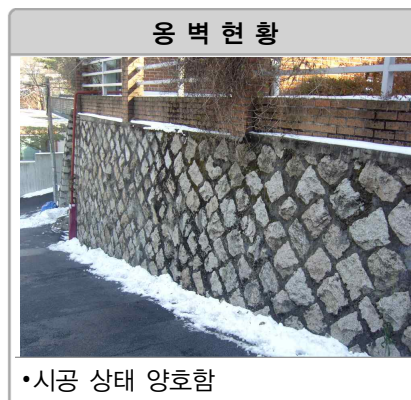
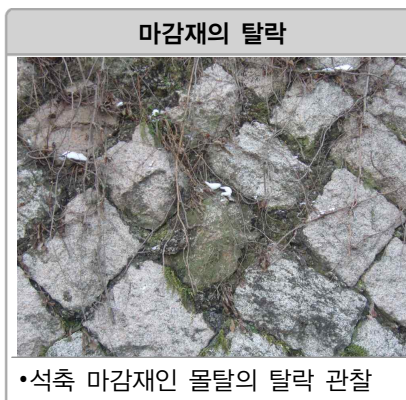
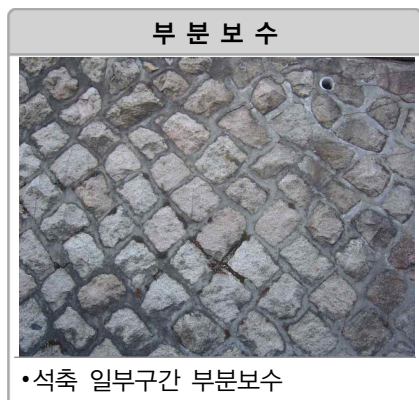
- 노후된 석축으로 마모가 약간 심한편이며 균열 및 석축 마감재인 몰탈의 탈락이 관찰됨
- 일부구간 부분보수 하였으며 구조물의 안정성에는 문제가 없음
- 구조물의 규모에 비하여 배출구의 수량이 부족한 듯 보이며 배출구 내부에 배수된 흔적이 없음

붕괴위험성											사회적 영향도 (점수)	보정 (점수)	점수 합산 /등급
침하 (cm)	수평 변위 (cm)	세굴	파손 /손상 (mm)	균열 (mm)	마모 /침식	박리 (mm)	박락 /충분리 (mm)	철근 노출 (%)	백태	배출구			
0~2	0~2	미발생	0	0.11~0.2	약간심함	0	0~10	0	무	배수흔적 없음	16	-5	32(B)

- 해당 석축은 마감재인 몰탈이 부분적으로 유실되었으나 일부 구간 보수하였으며 파손 및 변위 등의 위험요소들이 관찰되지 않아 위험성이 높지 않은 것으로 판단됨
- 구조물 상부에 주택들이 있으며 지속적인 관리와 점검이 필요함
- 구조물의 구조적 안정성이 양호한 것으로 판단하여 B등급으로 산정
