☞ 은평-주택(3)-296(옹벽)

1 위치 및 시설물 종류

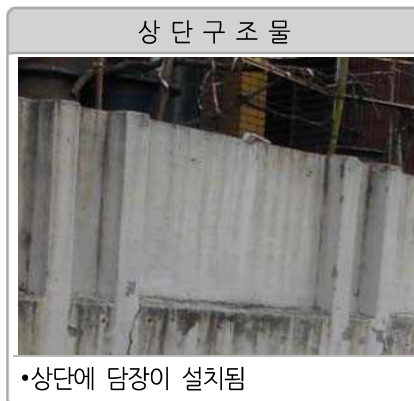
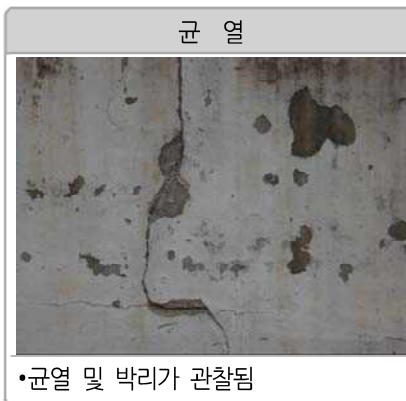
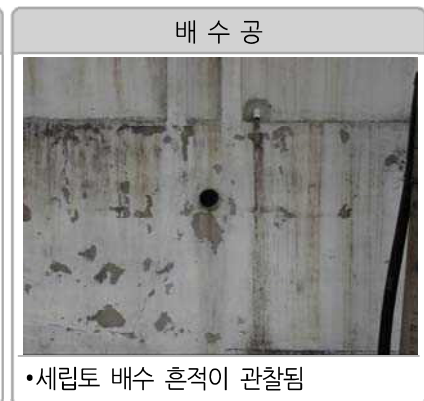
- 해당 구조물은 평탄한 지대에 시공된 높이가 일정한 옹벽으로 구조물의 상단에 높이 약 0.6m의 담장이 설치되어 있음
- 구조물 전면부의 마모 및 침식이 약간 심한 상태이고, 열화, 손상이 있으며, 일부 변형이 발생하였던 부분에 보수한 흔적이 있음
- 구조물 내에 규모가 큰 횡균열이 2개소 발달하고, 그 외 균열이 다수 관찰됨
- 구조물 내부에 배수공이 설치된 상태로 배출구 내부에 세립토가 섞여 배수된 흔적이 관찰됨

| 붕괴위험성 | | | | | | | | | | | 사회적영향 정도 (점수) | 보정 (점수) | 점수 합산 /등급 |
|---|---|---|---|---|---|---|---|---|---|---|---|---|---|
| 0~2 | 3~5 | 미발생 | 6~10 | 0.31~0.5 | 약간 심함 | 0.1~0.5 | 0~10 | 0 | 무 | 세립토 배수흔적 | 25 | 0 | 50(C) |

- 해당 구조물은 노후화가 진행중인 옹벽으로 균열 및 파손, 변위등의 위험요소가 다수 관찰되어 구조적 안정성이 낮은 것으로 판단되어 C등급으로 산정
- 추후 균열 및 변위에 대한 보수 및 주의깊은 관찰이 요구되는 시설임
