## 📍 종로-도연-172(옹벽)

- 해당 구조물은 콘크리트 옹벽으로 높이 7.0m, 연장 90.0m인 특정관리대상 시설물에 해당함
- 해당 구조물 상부는 정부기관(감사원) 건물, 하부는 북춘로(2차선)로 구성됨

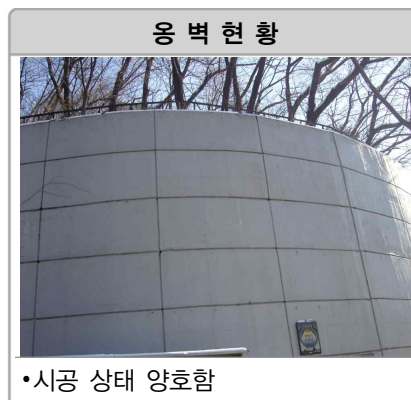
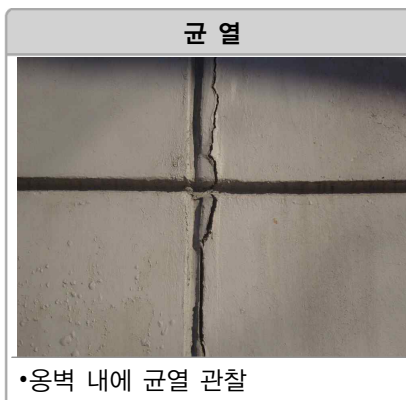
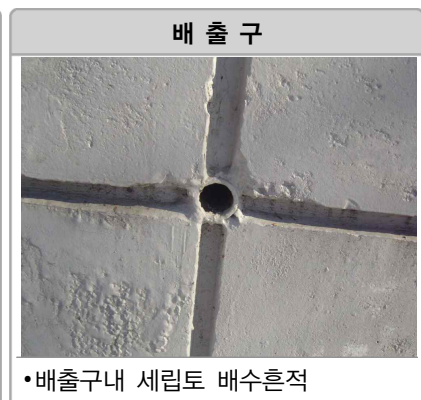
- 옹벽은 침하, 활동 등 변위가 관찰되지 않으므로 붕괴 위험성은 낮음
- 균열이 관찰되나 경미하며 구조물의 안정성에는 문제가 없음
- 배출구의 시공이 비교적 잘 되어있으며 배출구 내부에 세립토가 섞여 배수

- 해당 옹벽은 소규모 균열이 관찰되나 경미한 상태이며 파손 및 변위 등의 위험요소들이 관찰되지 않아 위험성이 높지 않은 것으로 판단됨
- 관리기관에서 주기적으로 점검하는 구조물로 구조적 안정성은 양호함
- 구조물의 배수시설이 완비되고, 구조적 안정성이 양호한 것으로 판단하여 B등급으로 산정
