237) 02-49-L-B6

(1) 조사개요

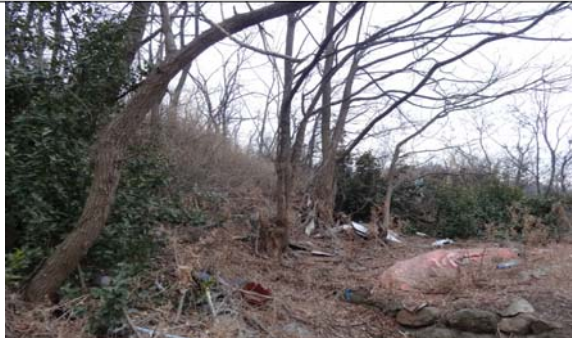
전경1	전경2

조사 의견	식생 양호하나 배수시설이 설치되지 않음 보호시설이 노후되고 주택과의 이격이 가까우므로 보호시설 필요함
대책 방안	보호시설 설치
