## ▼ 용산-주택(3)-203(옹벽)

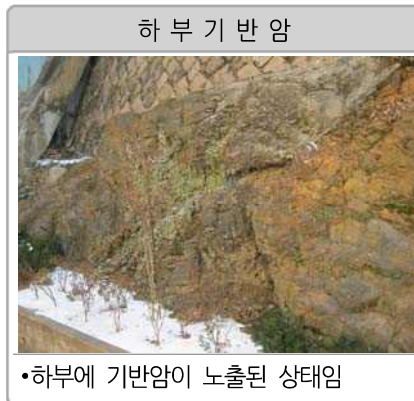
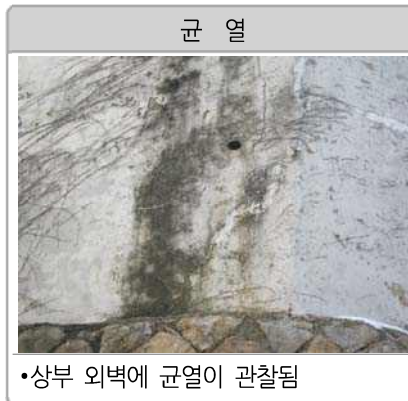
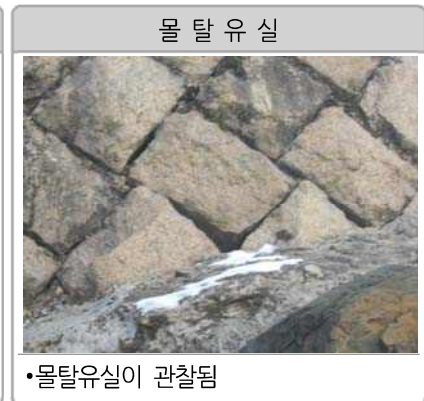
- 해당 구조물은 좌에서 우로 갈수록 상부 지형이 낮아져 구조물의 높이가 낮아지며, 상부는 주택 건물의 외벽으로 이어짐
- 좌측 하부에 기반암이 노출된 상태이며, 구조물 내에 소규모 물탈유실에 의한 파손 및 박락이 관찰됨
- 상부 주택 외벽에 균열 및 박리가 관찰됨

붕괴위험성											사회적영향도 (점수)	보정 (점수)	점수 합산 /등급
침하 (cm)	수평 변위 (cm)	세굴	파손 /손상 (mm)	균열 (mm)	마모 /침식	박리 (mm)	박락 /충분리 (mm)	철근 노출 (%)	백태	배출구			
0~2	0~2	미발생	1~5	0.11~0.2	약간 심함	0.1~0.5	11~15	0	무	없음	25	-10	42(C)

- 해당 구조물은 노후화가 진행중인 석축으로 구조물 내에 균열 및 파손이 관찰되나 변위등의 다른 위험요소가 관찰되지 않아 구조물의 위험성이 높지 않은 것으로 판단됨
- 구조적 안정성이 양호한 것으로 판단되나 하부 기반암 노출 구간에서 풍화가 진행되어 소규모 낙석의 가능성이 있어 주의깊은 관찰이 요구되는 C등급
