5) 40-01-L-B7

(1) 조사개요

산지명	와룡공원	시점	37°35'28.102~126°59'32.140
주소	서울시 종로구 명륜3가 산2-13	종점	37°35'26.779~126°59'31.817
비탈면 종류	자연비탈면	구역 연장	45 m
시설물 현황	주택 인접한 경사 40°의 자연비탈면, 하부 R/C 옹벽(H= 2.5m, L= 45m)

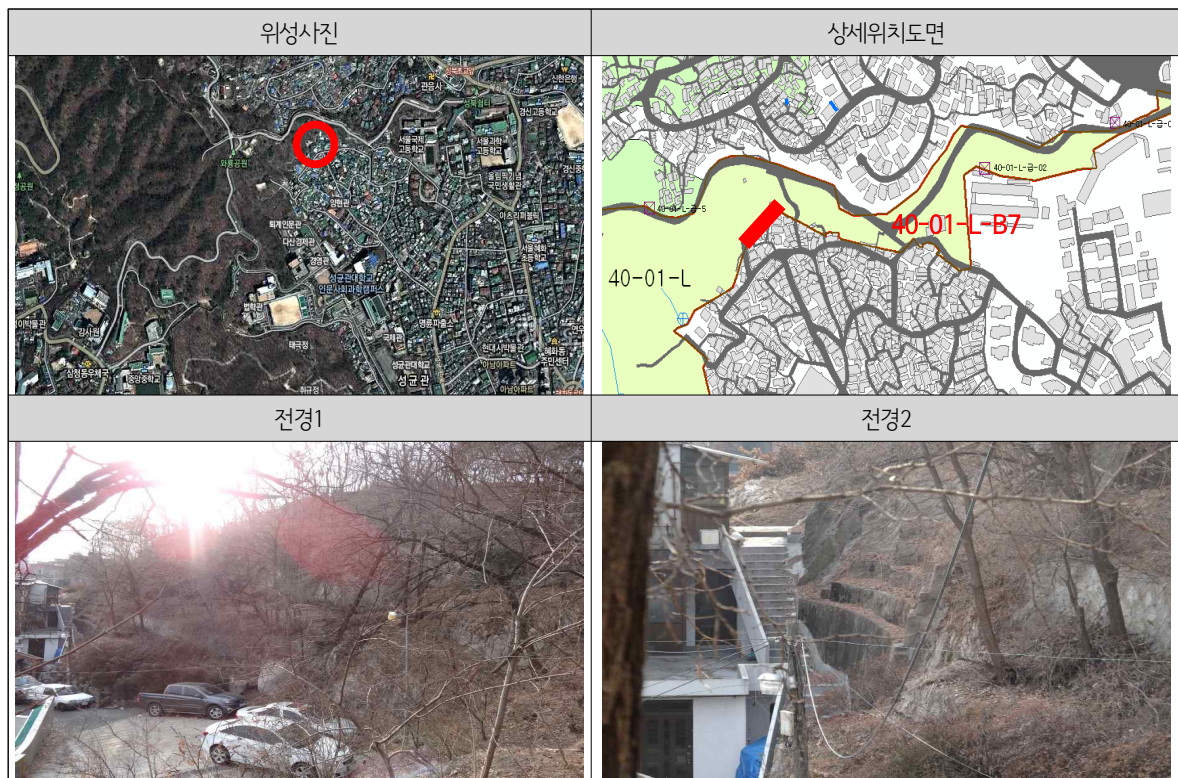
조사 의견	식생 및 보호시설의 상태는 양호하나 전도 위험성이 높은 수목이 관찰됨. 돌출암반이 관찰되며 낙석의 우려는 크지 않으나 주택과 인접하였으므로 주의 깊은 관찰이 필요함.
대책 방안	수목 정비 및 암반구간 보호시설 설치
