서대문-주택(4)-053(옹벽)

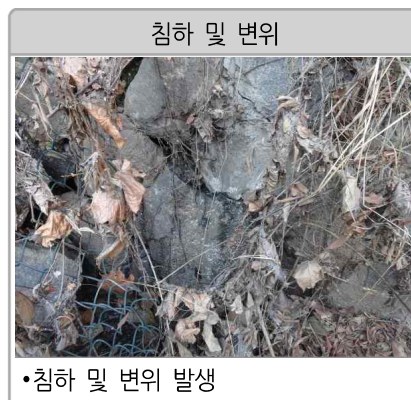
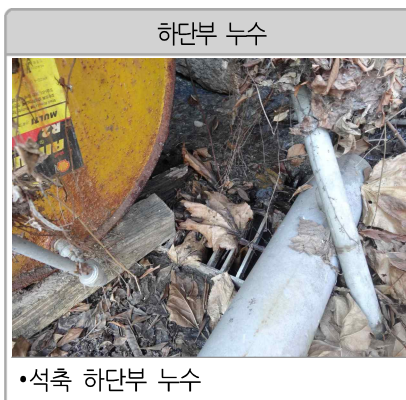
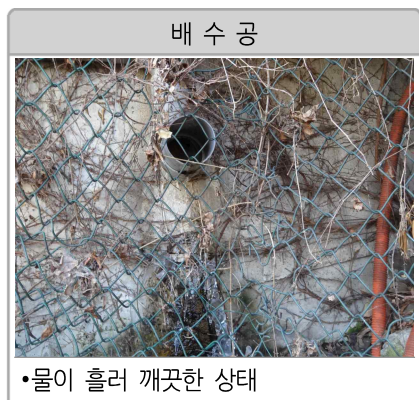
- 해당 구조물은 평탄한 지대에 시공된 높이가 일정한 석축이며, 구조물 상단에 높이 약 2m의 담장이 설치되어 있음
- 구조물은 규모가 작은 석축으로 하단부에 침하와 물탈유실이 발생한 상태이며 배면토가 부분적으로 유실되어있음
- 구조물 내부에 배수공이 설치된 상태로 배출구내부가 물이 흘러 깨끗한 상태이며 침하구간에서 누수가 발생함

- 해당 구조물은 하단부에 침하와 물탈유실이 발생한 상태 석축의 기능이 많이 상실된 상태이나 규모가 작은 피해에 상범위가 작음
- 규모가 작은 석축으로 구조적 안정성을 평가하기 어려워 B등급으로 산정하였으며, 물탈유실 부위와 누수구간에 대해 정기적인 관리 및 관찰이 요구됨
