☞ 은평-주택-157(옹벽)

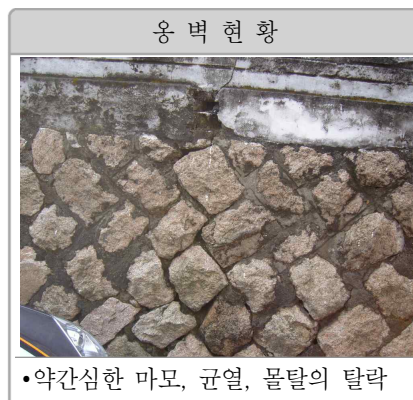
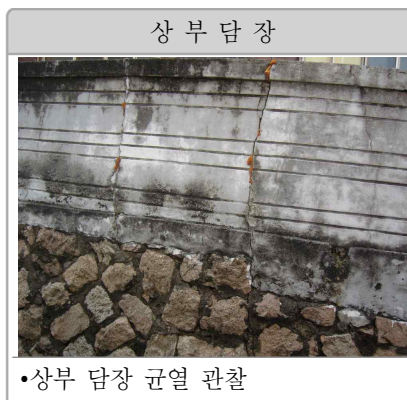
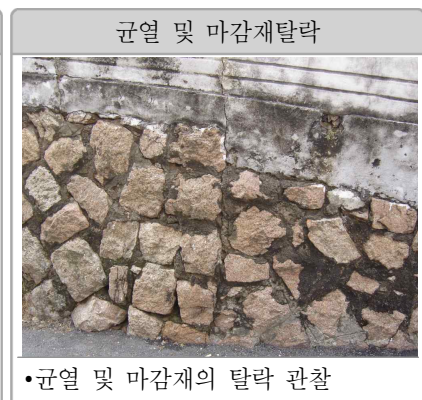
- 노후화된 옹벽으로 마모가 약간 심한편이며 균열 및 석축 마감재인 몰탈의 탈락이 관찰됨
- 석축의 균열이 상부 담장까지 연장되었음
- 배수시설의 미비로 우기 시 주의 요함

- 해당 석축은 마감재인 몰탈 유실이 관찰되나 경미한 상태이며 파손 및 변위 등의 위험요소들이 관찰되지 않아 위험성이 높지 않은 것으로 판단됨
- 배출구가 설치되지 않은 상태이나 규모가 작아 위험도는 낮을 것으로 판단됨
- 상부 담장에 균열이 발생하고 노후화되어 지속적인 관찰이 필요함.
- 균열 및 마모가 존재하나 구조물의 구조적 안정성은 양호한 상태로 C등급으로 산정
