종로-주택-003 (1,비탈면)

1 위치 및 시설물 종류

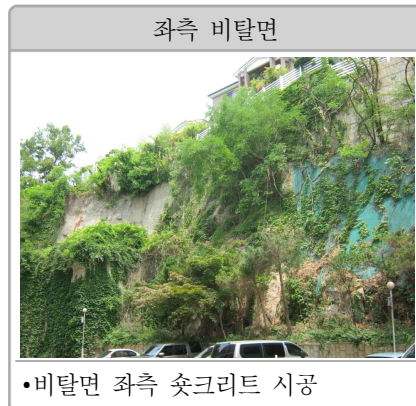
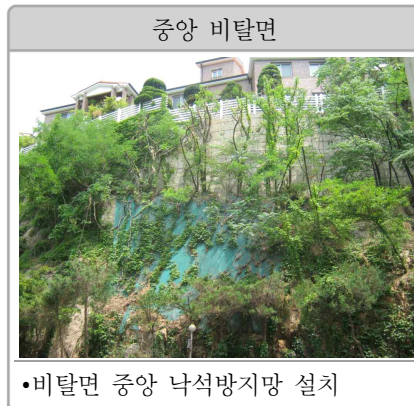
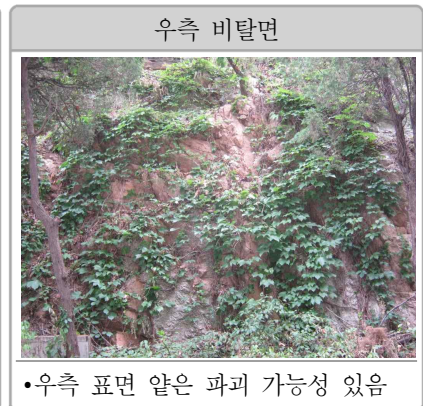
- 암반비탈면의 절리방향은 1개의 수평절리(180/10)와 2개의 수직절리(270/80,030/75)로 구성
- 비탈면 좌측은 숯크리트, 중앙부는 낙석방지망이 설치되어 있으며, 우측부는 표면보호공이 없음
- 비탈면의 암반상태는 신선~보통 풍화 상태이며, 비탈면 우측은 표면부에 얇은 파괴 가능성이 있음

- 비탈면의 좌측은 숯크리트, 중앙부는 낙석방지망이 설치되어 있고, 우측부는 표면보호공이 없는 상태이나 암반은 풍화정도가 양호하여 붕괴 가능성은 낮음
- 비탈면내 기울어진 수목의 제거가 요구되며 장기적인 안정성을 고려하여 정기적인 점검이 필요함
