## ☞ 용산-도연-181(옹벽)

| 위 치 | 시 설 물 |
|---|---|
| <p>•서울시 용산구 후암동 30-90</p> | <p>•옹벽(H:10.0m, L:200.0m ) ▶ 시트법대상 시설물</p> |

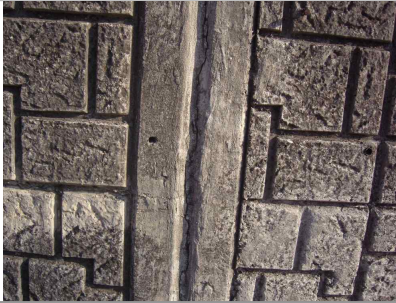
- 이음부의 균열등 일부 구간에서 균열이 관찰되나 파손, 변위등은 찾아 볼 수 없음
- 일부구간 2단으로 구성되어 있으며 상부 석축의 시공 상태도 양호함
- 배출구의 시공이 비교적 잘 되어있으며 배출구 내부에 세립토가 섞여 배수

| 옹 벽 현 황 | 이음부 균열 | 배 출 구 |
|---|--|---|
| <p>•시공 상태 양호함</p> | <p>•옹벽 이음부 균열 관찰</p> | <p>•배출구내 세립토 배수흔적</p> |
