3) 40-01-L-B5

산지명	와룡공원	시점	37°35'28.180~126°59'40.281
주소	서울시 종로구 명륜3가 1-11	종점	37°35'29.321~126°59'35.141
비탈면 종류	자연비탈면	구역 연장	130 m
시설물 현황	주택 인접한 경사 40°의 자연비탈면, 하부 석축(H= 5m, L= 130m), 상부 서울성곽길

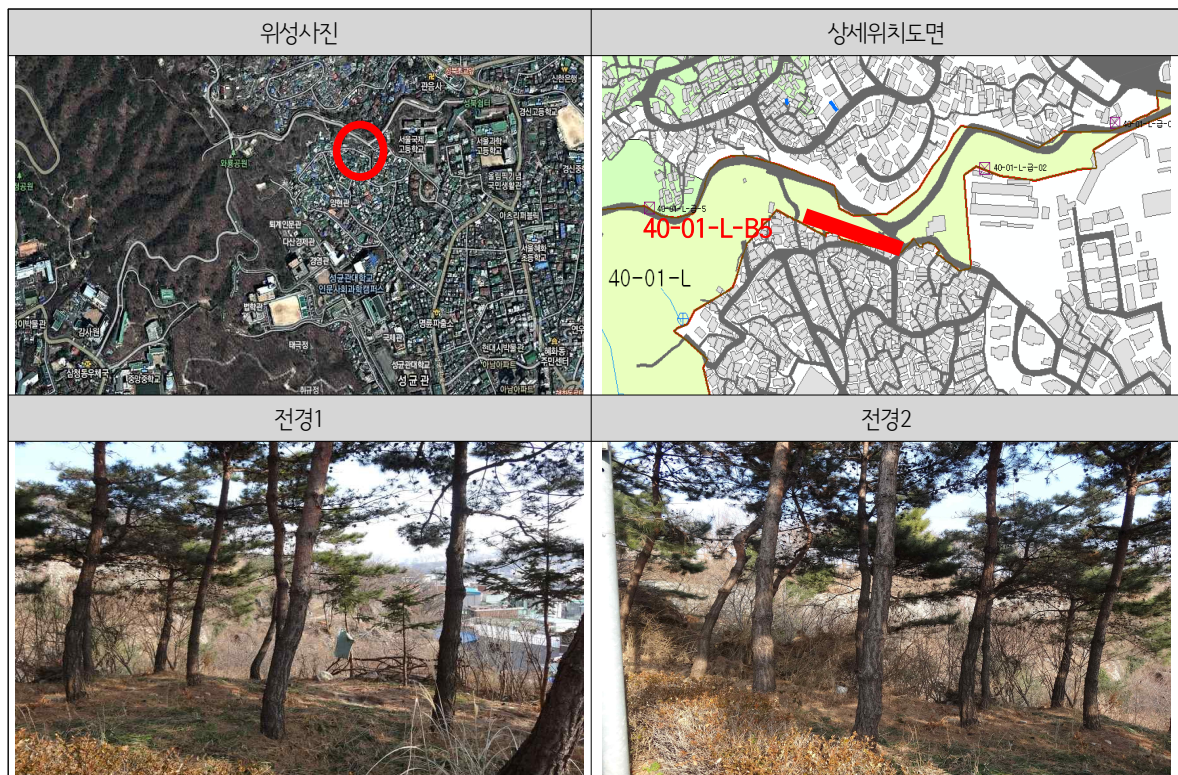
조사 의견	식생 및 보호시설의 상태는 양호함. 돌출암반이 관찰되며 낙석의 우려는 크지 않으나 주택과 인접하였으므로 주의 깊은 관찰이 필요함.
대책 방안	유실 우려 구간의 지속적인 관찰
