## ☞ 은평-주택-160(옹벽)

- 해당 구조물은 석축+콘크리트 옹벽으로 높이 5.0m, 연장 30.0m인 특정관리대상 시설물에 해당함
- 해당 구조물의 상·하부는 주택으로 구성됨

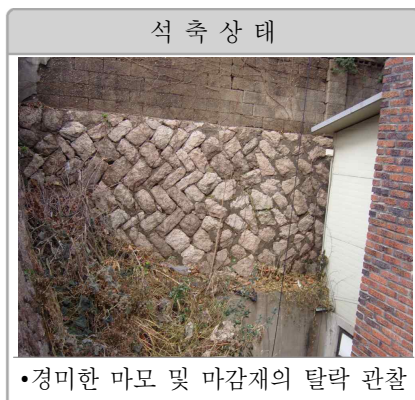
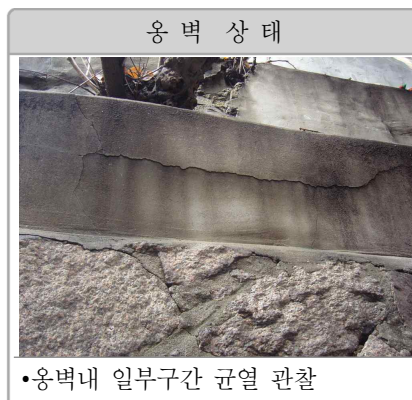
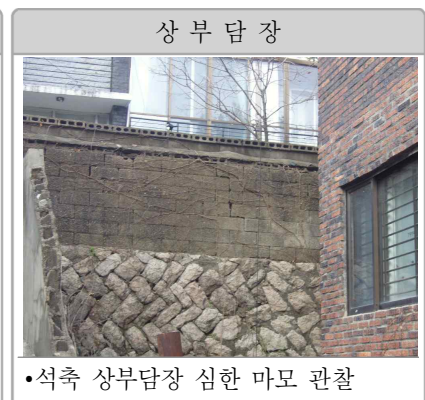
- 석축과 콘크리트 옹벽이 혼합된 구조물로 균열 및 마감재인 몰탈 유실이 관찰
- 구조물 상부의 블록식 담장은 마모가 심하여 재시공 필요함
- 석축은 균열 및 파손은 관찰되지 않으나 석축마감재의 탈락과 경미한 마모가 관찰됨

- 해당 석축은 마감재인 몰탈 유실이 관찰되나 경미한 상태이며 파손 및 변위 등의 위험요소들이 관찰되지 않아 위험성이 높지 않은 것으로 판단됨
- 콘크리트 옹벽은 일부 구간 균열이 관찰되나 전반적인 상태 양호함
- 상부 담장에 마모가 심하고 노후화되어 지속적인 관찰 및 안전조치가 필요함
- 소규모 균열 및 마모가 존재하나 구조물의 구조적 안정성은 양호한 상태로 C등급으로 산정
