## 67) 65-04-L-02-B14

산지명	공동공원	시점	37.573936, 126.926525
주소	서울 서대문구 연희동 613-3	종점	37.573987, 126.926723
비탈면 종류	인공비탈면	구역 연장	20m
시설물 현황	경사 70 내외의 인공사면으로 하부6m 내외의 옹벽이며 표면보호시설없음

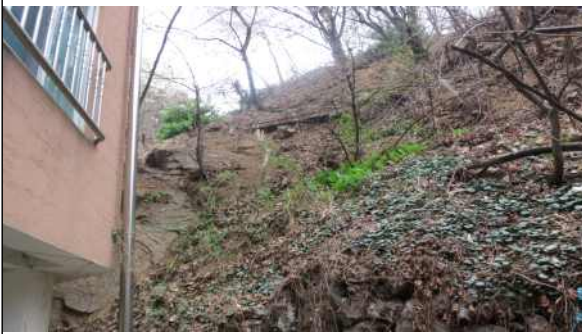
전경1	전경2

조사 의견	토사 암반 혼합사면 절개지로 표층 유실되고 전도수목 적치되어 있음
대책 방안	사면정리 및 사면보호공 설치
