☑️ 용산-도연(4)-140(옹벽)

1 위치 및 시설물 종류

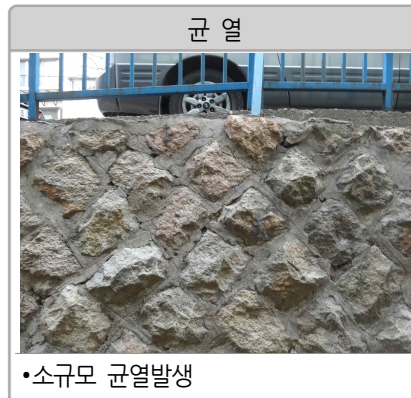
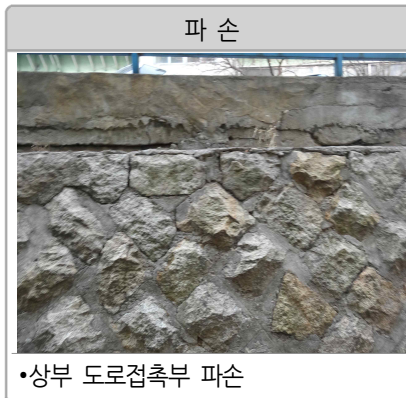
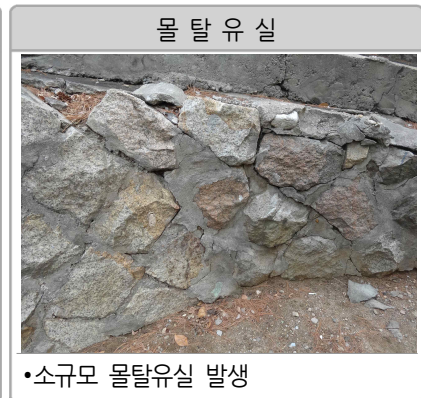
- 해당 구조물은 평탄한 지대에 시공된 높이가 일정한 석축이며, 구조물 상단에 높이 약 1m의 울타리가 설치되어 있음
- 구조물 전면부의 마모 및 침식이 경미한 상태이고, 소규모 균열과 부분적으로 견치돌 사이에 물탈이 탈락되어 있음
- 구조물 내부에 배수공이 설치되지 않은 상태이나 구조물의 규모가 크지 않아 배수에 의한 위험성은 없어 보임

- 해당 구조물은 전반적으로 양호한 상태로 소규모 균열과 물탈 유실이 관찰되나 구조물의 위험성은 높지 않은 것으로 판단됨
- 구조적 안정성이 양호한 것으로 판단되나 균열 및 물탈유실 부분에 대한 보수와 정기적인 관찰과 점검이 요구되는 B등급으로 산정
