257) 02-58-L-B1

산지명	북한산	시점	37°36'19.452~126°57'20.679
주소	서울시 종로구 구기동 산10	종점	37°36'21.171~126°57'21.683
비탈면 종류	자연비탈면	구역 연장	60m
시설물 현황	주택 인접한 경사 60°의 자연비탈면, 보호시설 없음 , 상부 주택 존재

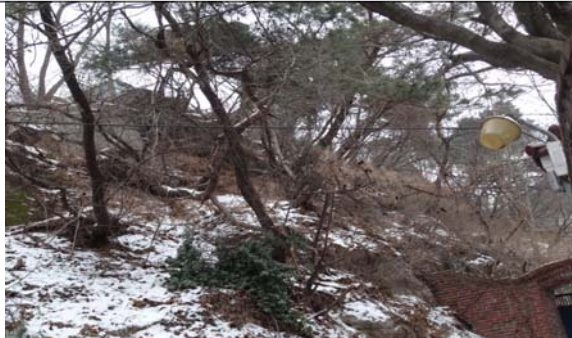
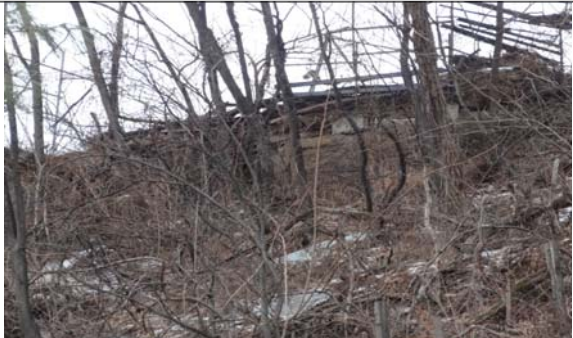
전경1	전경2

조사 의견	배수시설이 설치되지 않았으며 전도 위험성이 높은 수목이 관찰됨 돌출암반이 관찰되며 낙석의 피해가 발생할 수 있으므로 보강시설이 필요함
대책 방안	암반구간 보강시설 설치
