182) 01-20-D-B7

산지명	인왕산	시점	37°35'26.786~126°57'13.354
주소	서울시 서대문구 홍제동 9-82	종점	37°35'27.023~126°57'11.553
비탈면 종류	자연비탈면	구역 연장	45 m
시설물 현황	주택 인접한 경사 30°의 자연비탈면, 일부 구간 석축 설치, 상부 공원 존재

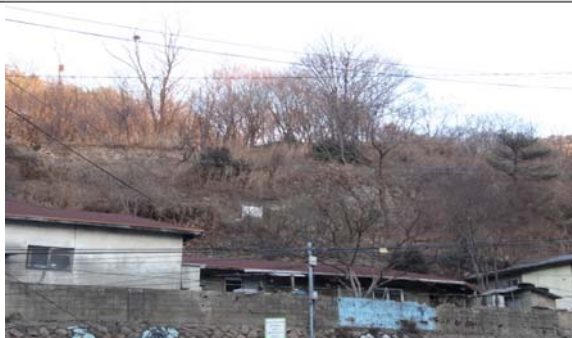
조사 의견	비탈면에 계단식으로 주택이 있으며 배수시설이 설치되지 않음. 노후된 주택 및 보호시설이 없는 비탈면의 위험성이 높음.
대책 방안	주택배후 보호시설 설치
