37) 15-14-L-B10

(1) 조사개요

산지명	안산	시점	37.564169, 126.939447
주소	서울 서대문구 신촌동 134	종점	37.564240, 126.941044
비탈면 종류	자연비탈면	구역 연장	198m
시설물 현황	건물

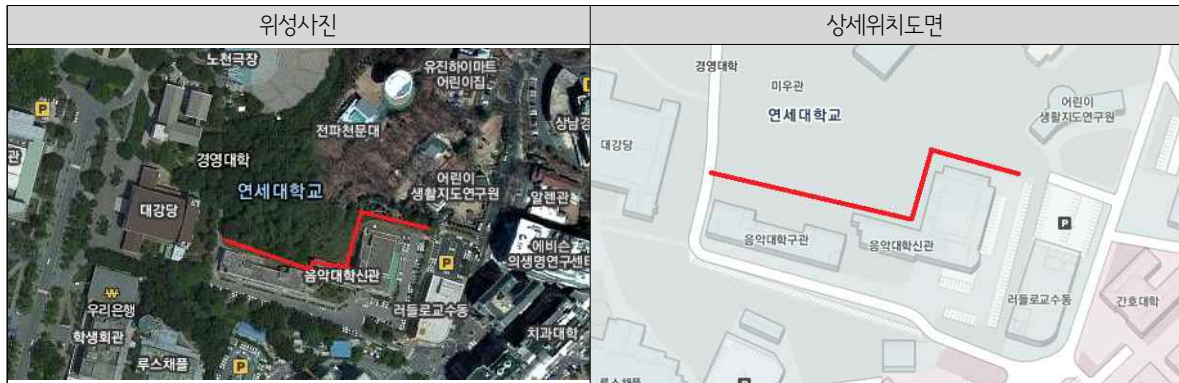
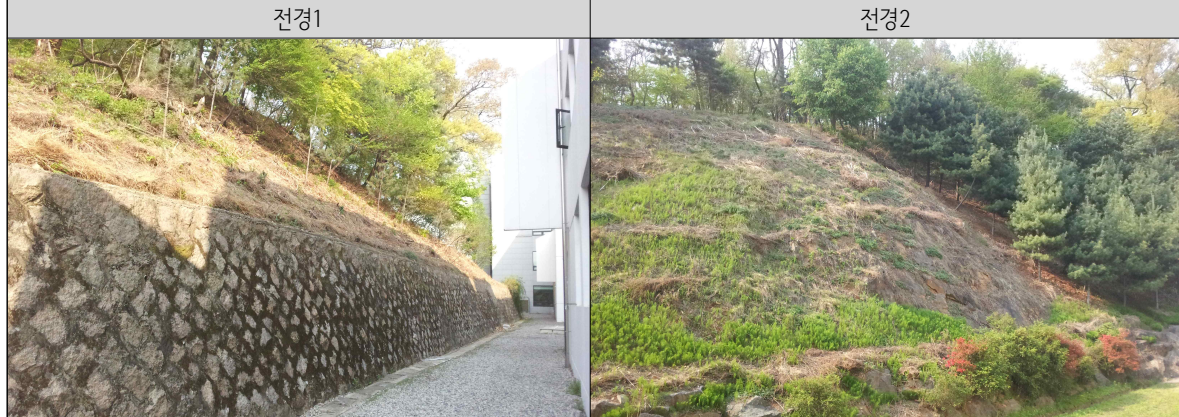
조사 의견	안정화된 비탈면으로 피해위험성 낮음.
대책 방안	현 상태 유지관리.
