☞ 용산-주택-234(옹벽)

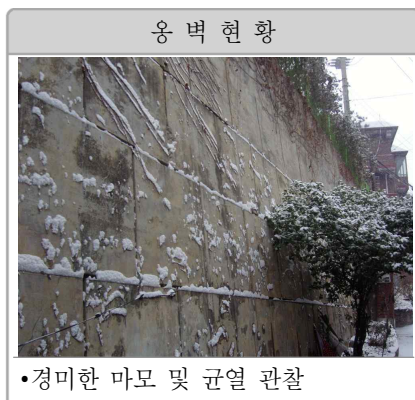
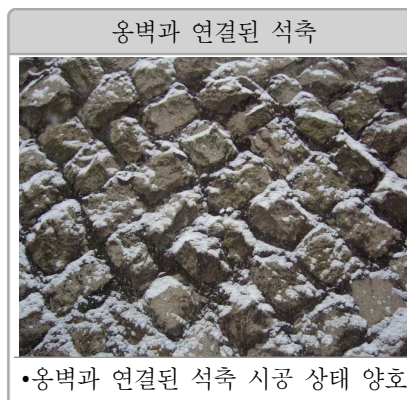
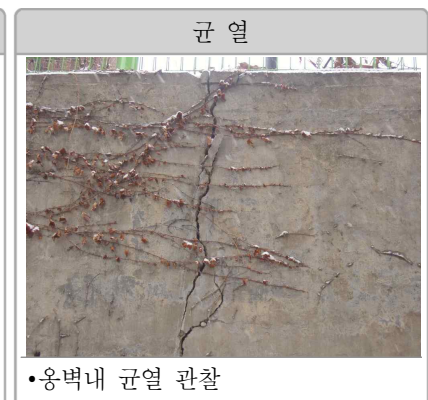
- 노후화된 옹벽으로 마모가 경미한 편이며 균열이 관찰
- 옹벽과 연결된 석축의 상태 양호
- 옹벽이 규모가 크진 않으나 배출구가 없어 균열부의 누수가 우려됨

- 노후화된 옹벽으로 균열이 관찰되나 파손 및 변위 등의 위험요소들이 관찰되지 않아 위험성이 높지 않은 것으로 판단됨
- 배출구가 설치되지 않은 상태로 높이가 높고 가옥과 인접하여 지속적인 관찰 필요함
- 소규모 균열 및 마모가 존재하나 구조물의 구조적 안정성은 양호한 상태로 C등급으로 산정
