☛ 은평-주택(3)-267(옹벽)

1 위치 및 시설물 종류

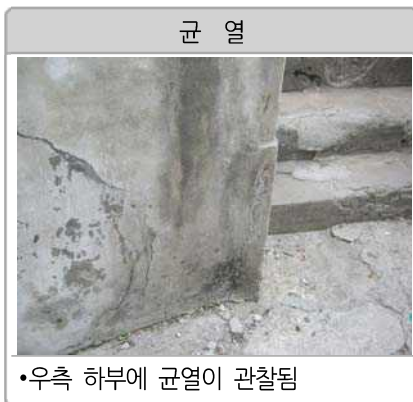
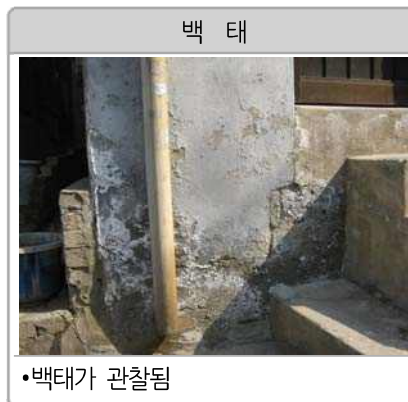
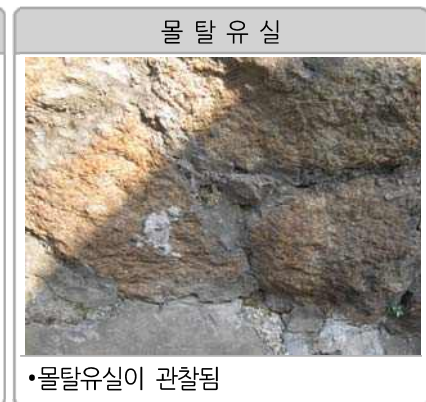
- 해당 구조물은 평탄한 지형을 보이다 우측에서 높아지며 구조물의 높이는 일정한 형태를 보임
- 구조물 전면부의 마모 및 침식이 경미한 상태이고, 우측 일부구간에 균열이 관찰됨
- 견치돌 사이에 몰탈이 유실되어 파손 및 박락이 관찰되며, 일부구간에 보수된 흔적이 관찰됨

- 구조물 내에 균열 및 몰탈유실등이 관찰되나 변위등의 다른 위험요소가 관찰되지 않아 구조물의 위험성이 높지 않은 것으로 판단됨
- 구조적 안정성이 양호한 것으로 판단되어 B등급으로 산정하였으며, 추후 몰탈유실에 대한 보수와 정기적인 관리 및 관찰이 요구됨
