18) 44-02-L-B2

산지명	효창공원	시점	37.543212, 126.962267
주소	용산구 청파동3가 132-65	종점	37.542748, 126.962042
비탈면 종류	인공비탈면	구역 연장	56m
시설물 현황	효창운동장 연접 사면 석축 2m

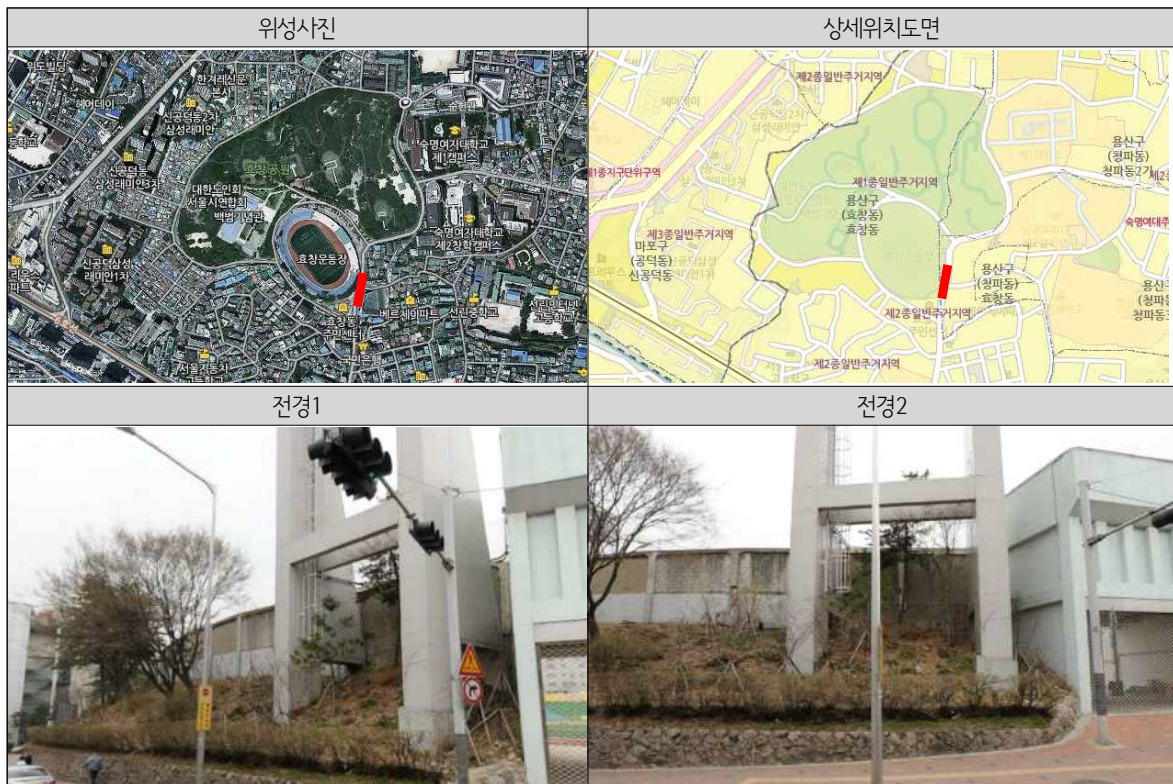
비탈면 경사각 (°)	비탈면 높이 (m)	종단 형상	횡단 형상	절리향/흘강도	비탈면 풍화도	지하수 상태	배수 시설	표면 보호공 상태	붕괴 이력	비탈면 종류	사회적 영향도 (점수)	보정 (점수)	점수 합산 /등급
34	5	직선형	직선형	유리	중	완전 건조	완전 배수	양호	없음	토사 비탈면	30	-10	43/C
0	0	2	0	3	3	1	1	2	1	10

조사 의견	효창운동장 연접 인공비탈면 식생 양호 하며 위험성 낮음, 배수 시설은 없음
대책 방안	현상태유지관리
