從事設備安裝及電扇移位作業發生跌倒致死 重大職業災害

(113)1130125039

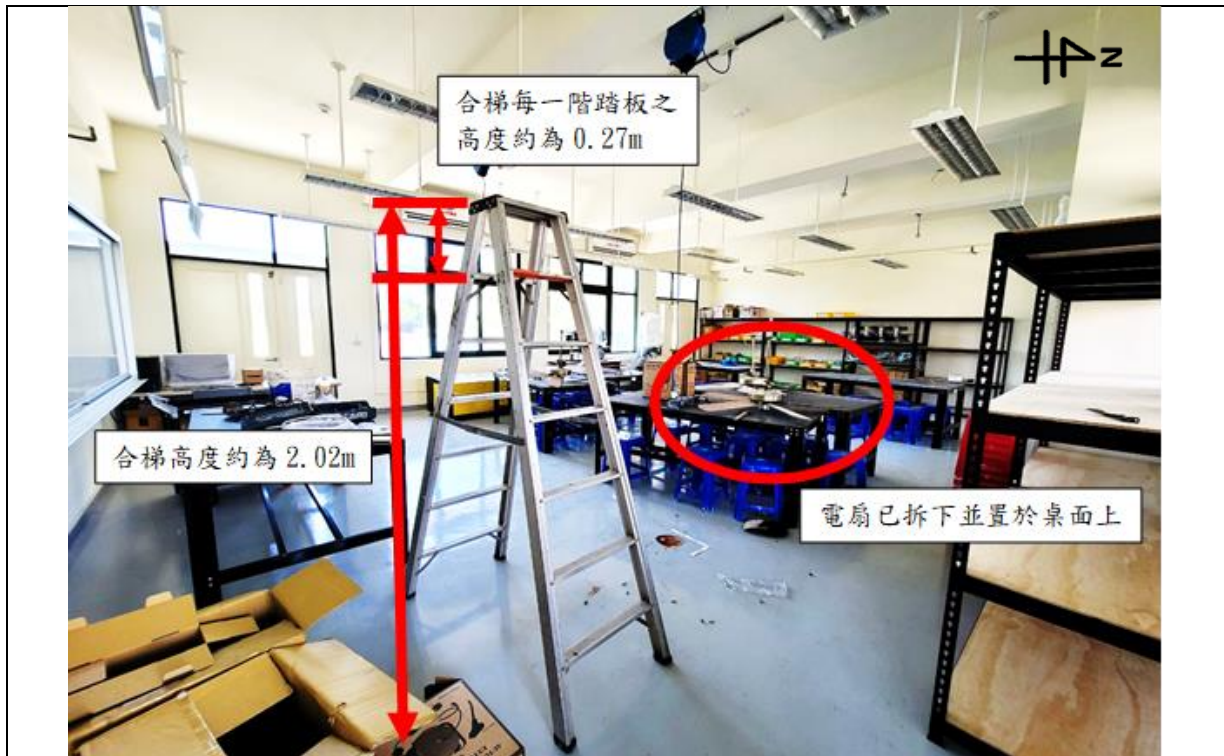
合梯為鋁合金材質，腳部有防滑絕緣腳座套，亦有兩梯腳間有金屬等硬質繫材扣牢且合梯未倒置於地上，另罹災者王○○欲從事作業時，僅須站在合梯第 2 階(高約 1.75 m)即可作業。

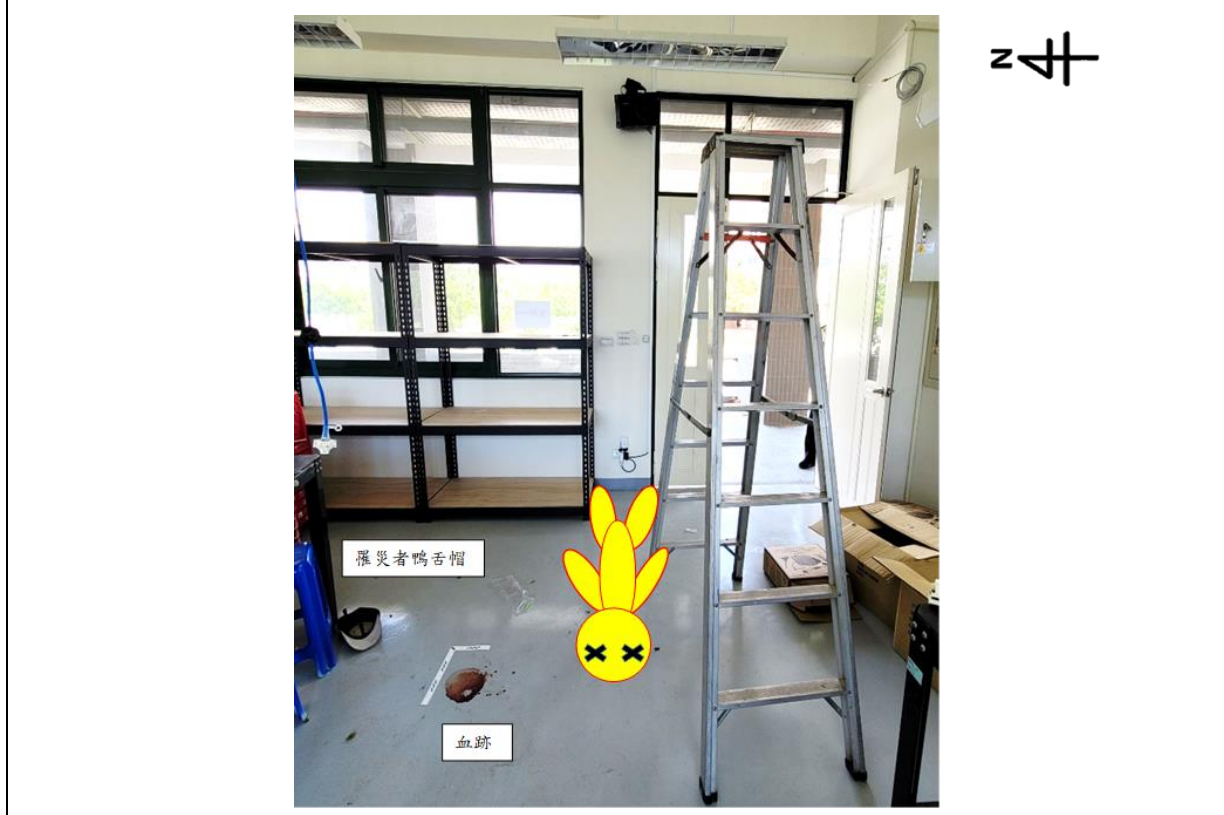
(一)直接原因：113年8月8日18時被保全楊○○發現罹災者王○○後送醫急救，罹災者王○○可能於工作中跌倒，造成頭部外傷併顱內骨折出血、顱骨骨折，並於113年8月11日16時15分仍因傷重不治死亡。

不安全狀況：對於進入營繕工程工作場所作業人員，未提供適當安全帽，並使其正確戴用。

罹災者王○○頭朝西、腳朝東方向正倒在生活科技教室之合梯旁，未戴安全帽。

- (一) 雇主對於進入營繕工程工作場所作業人員，應提供適當安全帽，並使其正確戴用。(營造安全衛生設施標準第 11 之 1 條暨職業安全衛生法第 6 條第 1 項)
- (二) 雇主僱用勞工時，除應依附表八所定之檢查項目實施一般體格檢查外，另應按其作業類別，依附表九所定之檢查項目實施特殊體格檢查。(勞工健康保護規則第 16 條第 1 項暨職業安全衛生法第 20 條第 1 項)
- (三) 職業安全衛生法第 2 條所定事業之雇主應依附表 2 之規模，置職業安全衛生業務主管及管理人員。(職業安全衛生管理辦法第 3 條第 1 項暨職業安全衛生法第 23 條第 1 項)
- (四) 雇主應依其事業單位之規模、性質，訂定職業安全衛生管理計畫，要求各級主管及負責指揮、監督之有關人員執行；勞工人數在 30 人以下之事業單位，得以安全衛生管理執行紀錄或文件代替職業安全衛生管理計畫。(職業安全衛生管理辦法第 12 條之 1 暨職業安全衛生法第 23 條第 1 項)
- (五) 雇主依第 13 條至第 63 條規定實施之自動檢查，應訂定自動檢查計畫。(職業安全衛生管理辦法第 79 條暨職業安全衛生法第 23 條第 1 項)
- (六) 雇主對新僱勞工或在職勞工於變更工作前，應使勞工接受適於各該工作必要之一般安全衛生教育訓練。(職業安全衛生教育訓練規則第 17 條第 1 項暨職業安全衛生法第 32 條第 1 項)
- (七) 雇主應依職業安全衛生法及有關規定會同勞工代表訂定適合其需要之安全衛生工作守則，報經勞動檢查機構備查後，公告實施。(職業安全衛生法第 34 條第 1 項)
- (八) 雇主對發生災害之罹災人數在 1 人以上，且需住院治療，應於 8 小時內通報勞動檢查機構。(職業安全衛生法第 37 條第 2 項)
