106 年度全國重大職業
災害實例摘要彙編
(危險性機械設備)

106 年度危險性機械設備重大職災實例

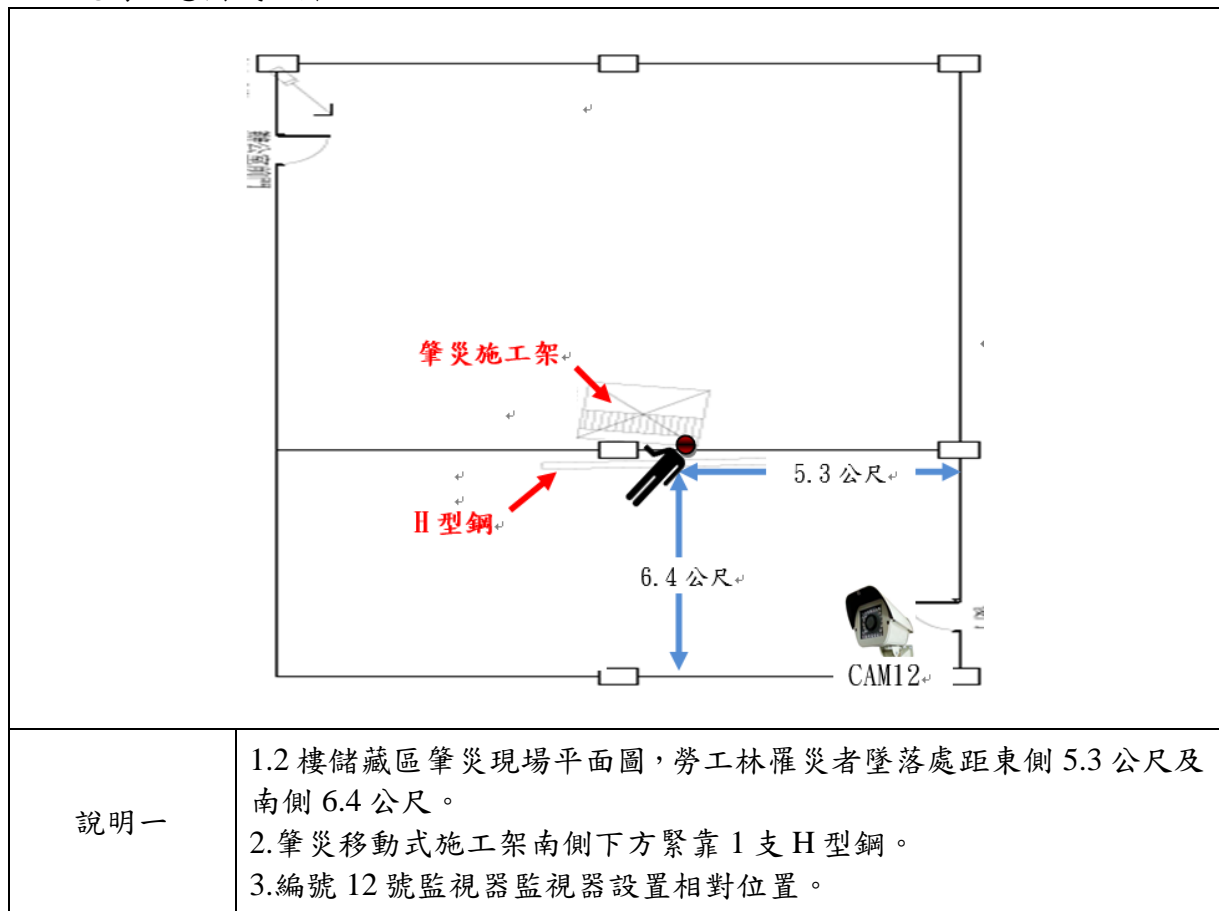
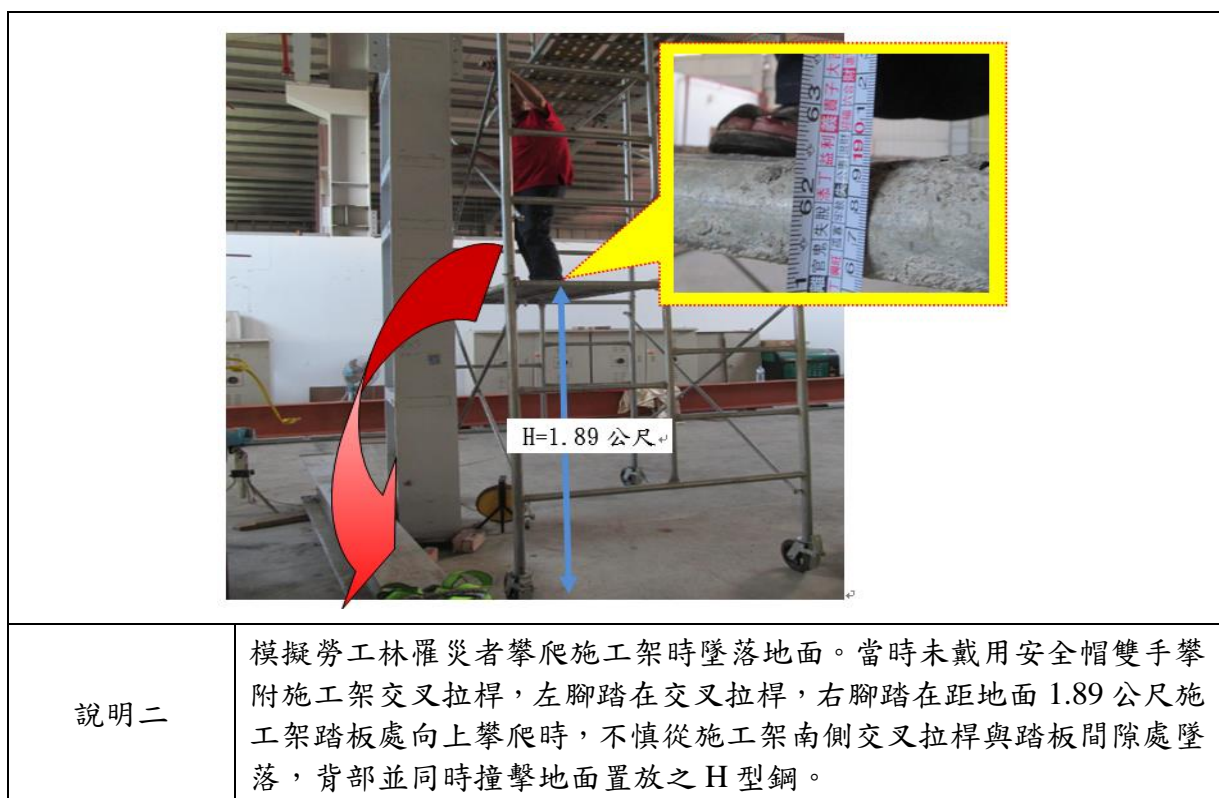
八、現場示意圖或照片：

（二）當日下午 3 時 30 分許，○○電機有限公司所僱勞工龔員與林罹災者於廠房 2 樓儲藏區施工架上進行固定式起重機安裝作業，同日下午 4 時 16 分許時，勞工林罹災者雙手攀附施工架交叉拉桿，左腳踏在交叉拉桿，右腳踏在距地面 1.89 公尺施工架踏板處向上攀爬時，不慎從施工架南側交叉拉桿與踏板間隙處墜落，背部並同時撞擊地面置放之 H 型鋼。

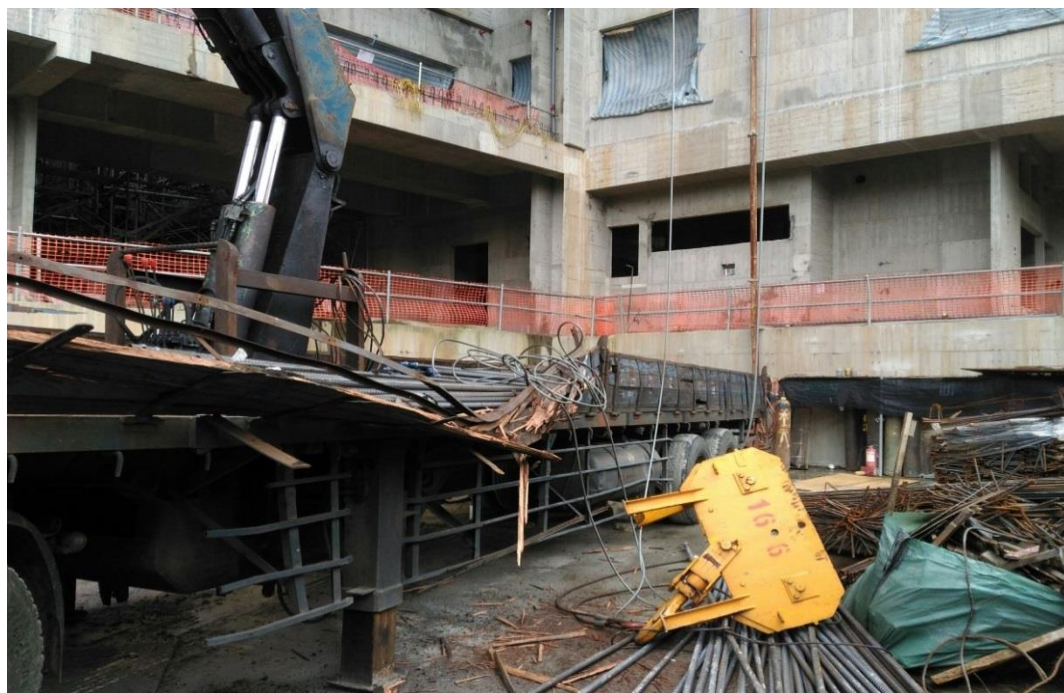
說明一

鉤頭及鋼筋飛落位置。

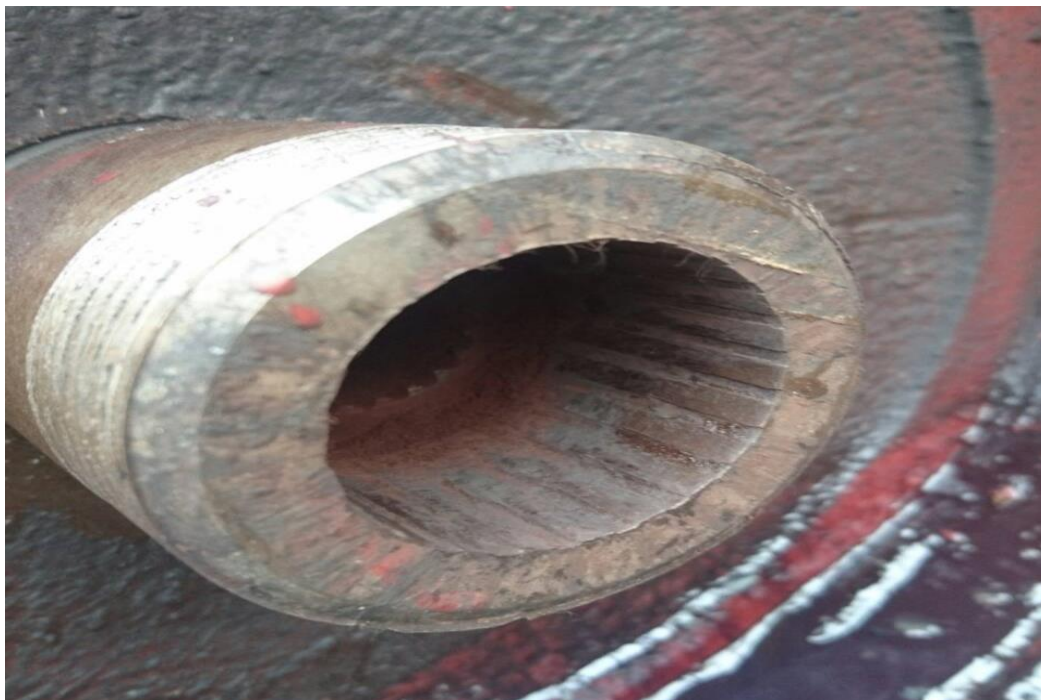
說明二

- 1.依據事後現場檢查發現，本次事故塔式伸臂式固定式起重機吊升系統依序由煞車系統、馬達、減速機、捲胴及吊具組所組合而成，煞車系統設計於馬達前端；本次事故因中端之減速機內之零件編號 27 花鍵套（栓槽）磨損，造成前端馬達動力無法傳達至後端捲筒，又因煞車系統座落於馬達前端，煞車系統無法作用而造成吊掛物及吊具組向下墜落。
- 2.經中國大陸原廠花鍵套製造圖得知鋼材名稱為 40Cr，其中 Cr（鉻）成份 0.80~1.10%，本次事故花鍵套經 SGS（台灣檢驗科技股份有限公司）試驗報告檢驗分析 Cr 成份僅為 0.027%兩者材質不同，因而導致本次事故花鍵套不耐磨。

- 3.維修保養問題：依原廠手冊規定，花鍵套每使用一年需拆下，檢查花鍵套內花鍵、馬達軸心有無磨損，無磨損現象則給花鍵套內花鍵及電機軸塗抹3號鋰基酯，有磨損現象應立即更換。馬達軸心與花鍵套之間如缺乏潤滑或配合間隙大，將導致馬達於轉動過程中軸心與花鍵套間產生摩擦，花鍵套與馬達軸心相互的磨耗後間隙變大。經使用一段時間後，造成花鍵套磨損鬆弛而失去傳動功能。經宇○有限公司現場負責人李員談話紀錄中得知本次事故塔吊電動馬達上次案場結束（103年10月21日~104年11月16日）後回工廠端執行保養時沒有拆開送專業馬達廠商保養，就直接安裝於安○工地（105年9月23日）並開始運作）。
- 4.固定式起重機作業時，未採取防止人員進入吊舉物下方及吊舉物通過人員上方之設備或措施確認吊運路線，並無警示和清空擅入吊運路線範圍內之無關人員。

塔吊吊升裝置減速機花鍵套磨損。

- (四) 事業單位與承攬人、再承攬人分別僱用勞工共同作業時，為防止職業災害，原事業單位應採取下列必要措施：一、設置協議組織，並指定工作場所負責人，擔任指揮及協調之工作。二、工作之連繫與調整。三、工作場所之巡視。四、相關承攬事業間之安全衛生教育之指導及協助。(職業安全衛生法第 27 條第 1 項第 1、2、3、4 款)
- (五) 雇主對新僱勞工或在職勞工於變更工作前，應使其接受適於各該工作必要之安全衛生教育訓練。(職業安全衛生教育訓練規則第 16 條第 1 項暨職業安全衛生法第 32 條第 1 項)
- (六) 請事業單位針對吊升系統加裝輔助煞車系統於捲胴端，防止本次事故發生。
- (七) 雇主對於起重機具之運轉，應於運轉時採取防止吊掛物通過人員上方及人員進入吊掛物下方之設備或措施。(職業安全衛生設施規則第 92 條第 1 項暨職業安全衛生法第 6 條第 1 項)
- (八) 雇主對於使用起重機具從事吊掛作業之勞工，應使其辦理下列事項：確認吊運路線，並警示、清空擅入吊運路線範圍內之無關人員。(起重升降機具安全規則第 63 條第 7 款暨職業安全衛生法第 6 條第 1 項)
- (九) 吊升裝置及起伏裝置，應設置控制荷物或伸臂下降之制動器。應設置起重機動力被遮斷時，能自行制動之設備。(固定式起重機安全檢查構造標準第 26 條第 2 項第 3 款暨職業安全衛生法第 6 條第 1 項)
- (十) 構成吊升裝置等之捲胴、軸、銷及其他組件應具有充分之強度，且不得有妨礙吊升裝置等作動之磨耗、變形或裂隙等缺陷。(固定式起重機安全檢查構造標準第 32 條暨職業安全衛生法第 6 條第 1 項)
- (十一) 雇主對固定式起重機，應每年就該機械之整體定期實施檢查一次。(職業安全衛生管理辦法第 19 條第 1 項暨職業安全衛生法第 23 條第 1 項)

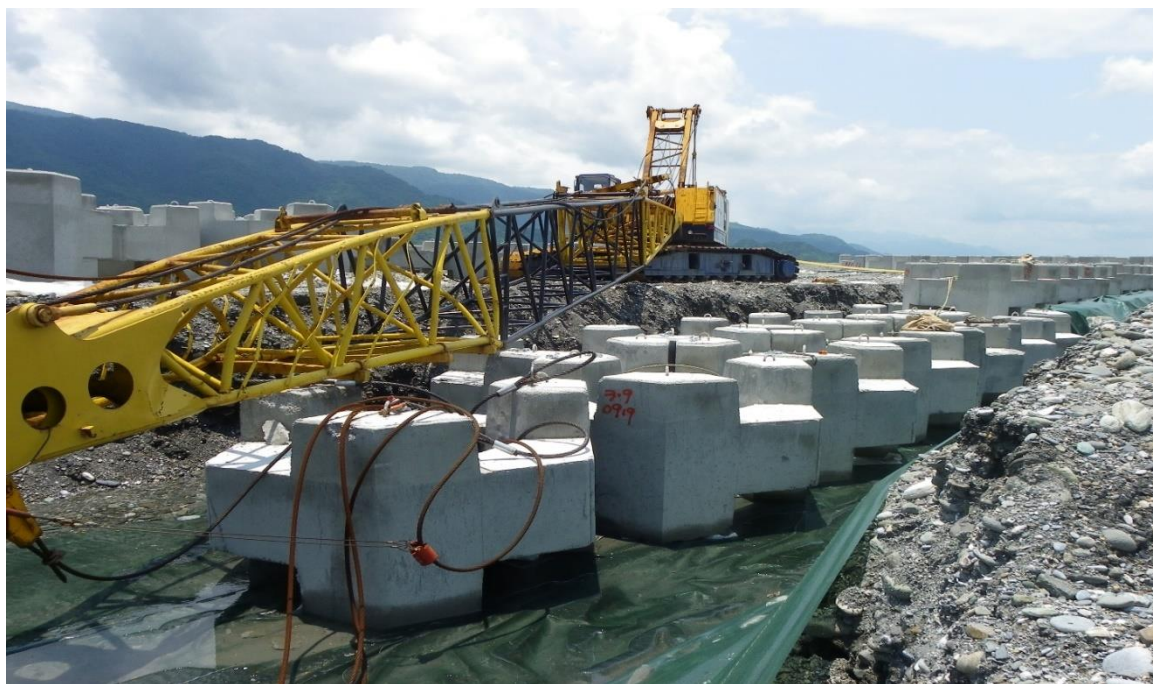
說明一

移動式起重機事故現場位置圖。

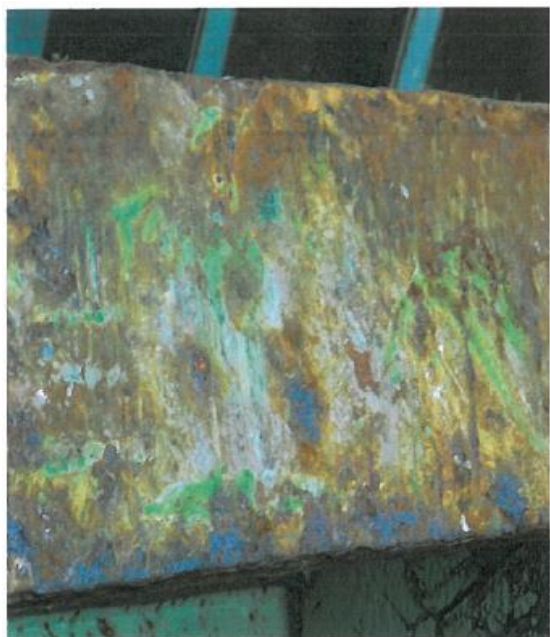
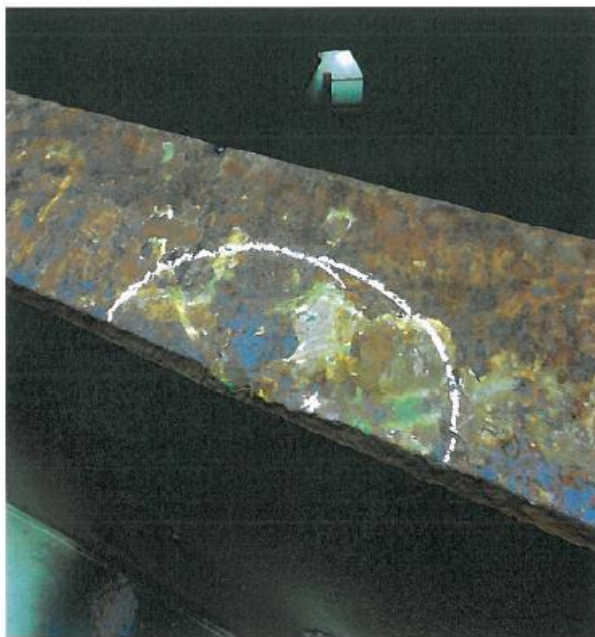
說明一

災害發生當次吊升之鐵捲線圈與2號艙蓋板下方橫樑碰撞後產生之新模擦痕跡。

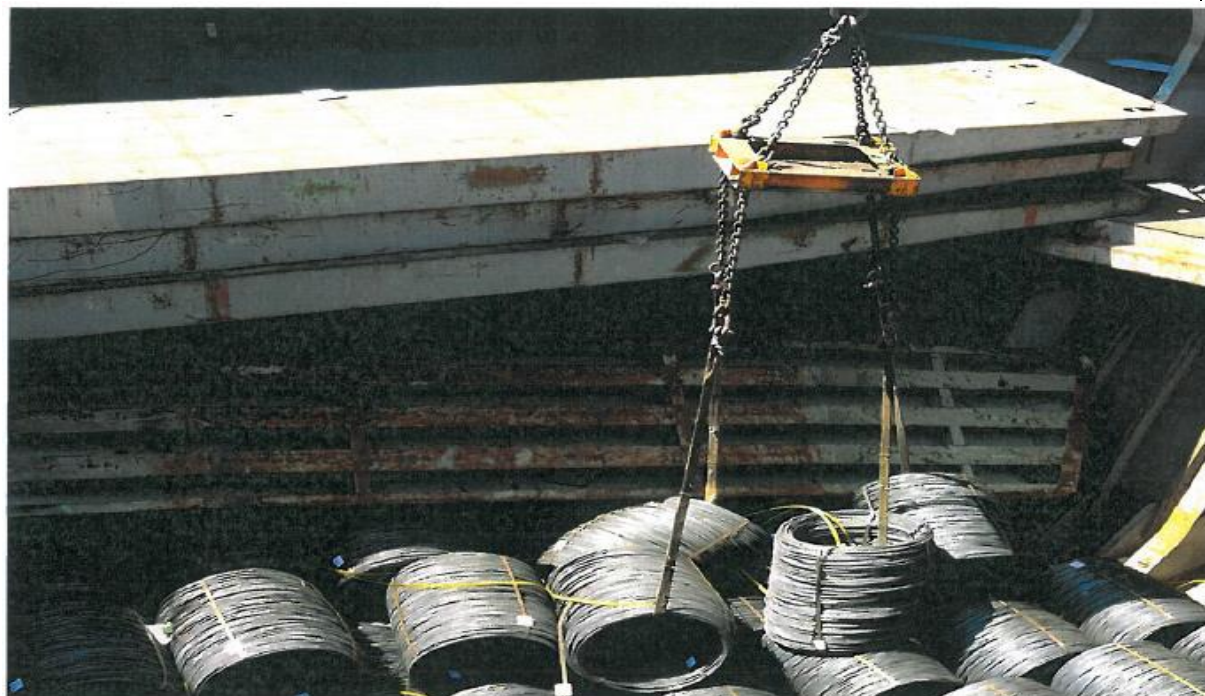
說明二

災害發生當次吊升鐵捲線圈模擬示意圖。

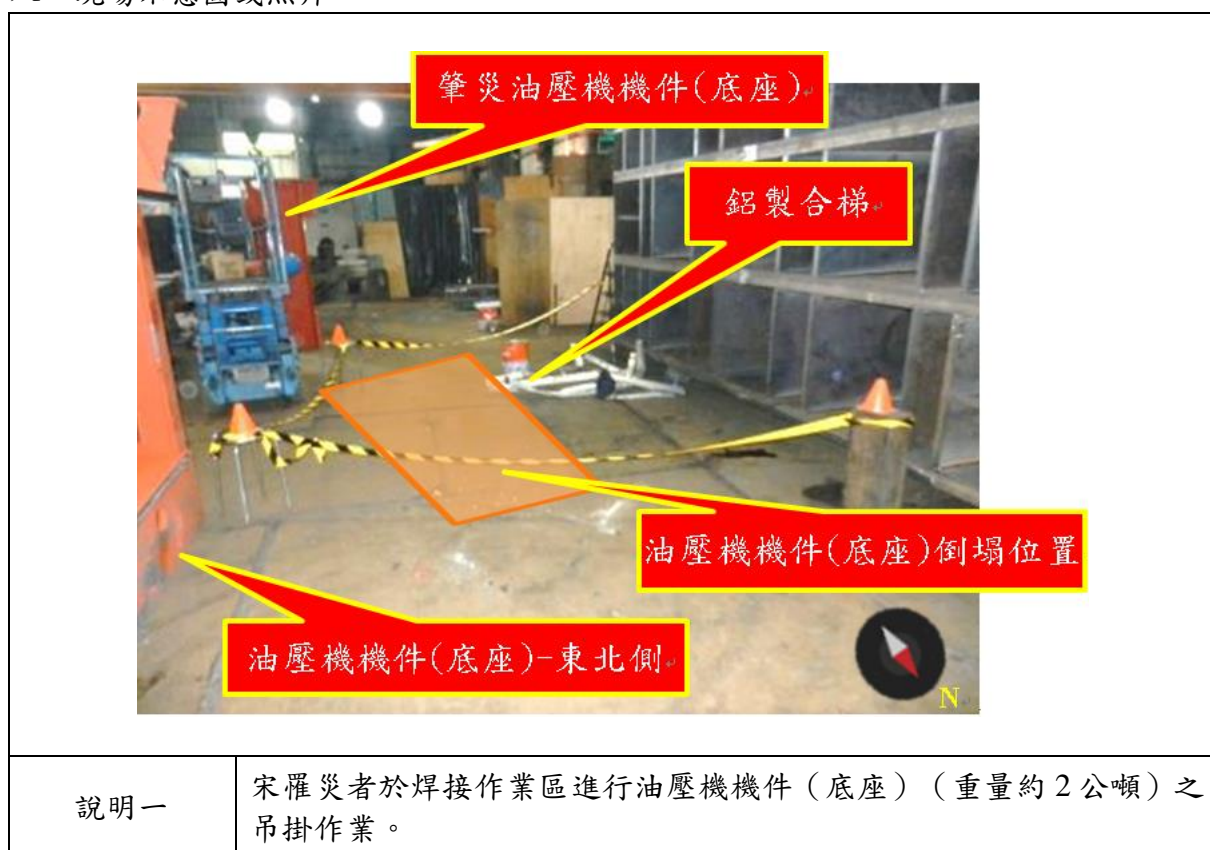
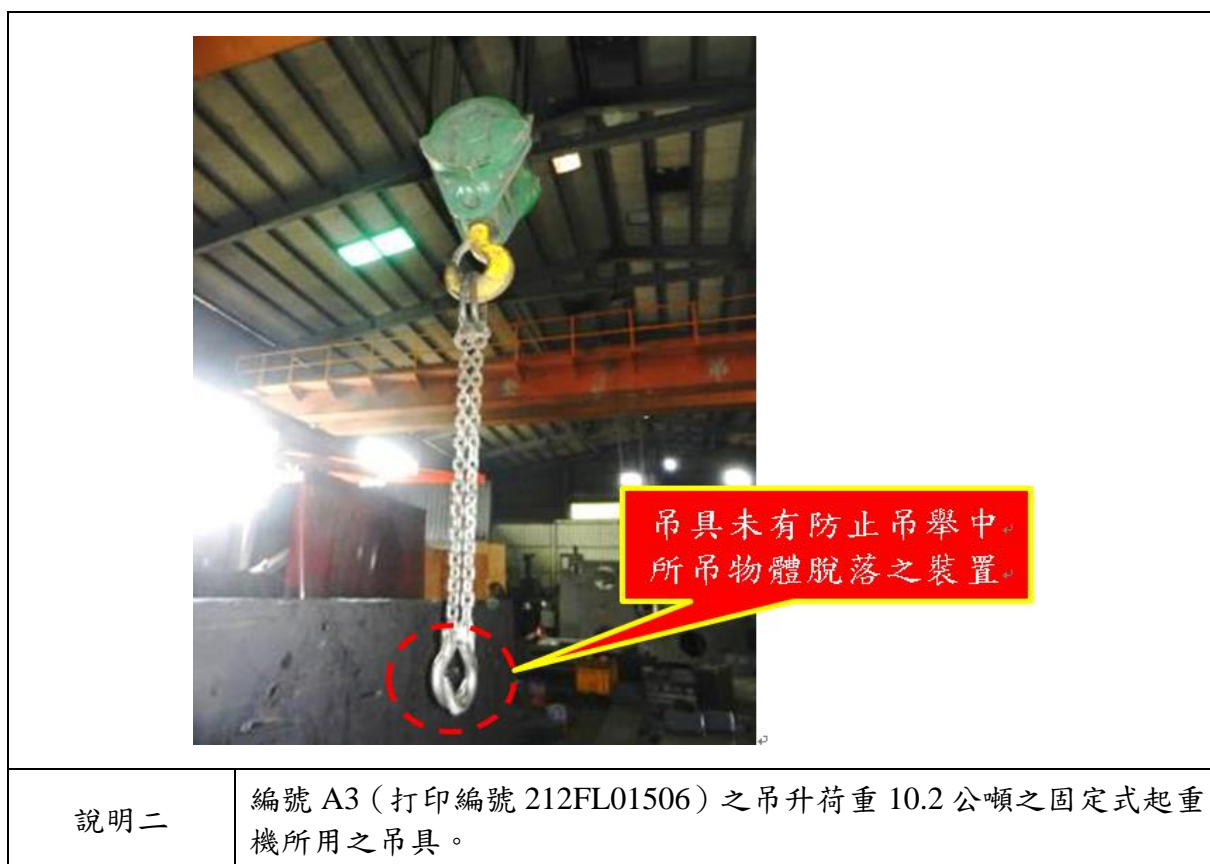
八、現場示意圖或照片：

民國 106 年 3 月 9 日 19 時許，勞工宋罹災者因要勾掛吊具於油壓機機件（底座）之吊耳上，站立於鋁製合梯上操作編號 A3 之吊升荷重 10.2 公噸固定式起重機從事油壓機機件（底座）（重量約 2 公噸）吊掛作業，編號 A3 固定式起重機之吊鉤僅置有 2 條吊鏈式吊具，以 2 條 2 掛之吊鏈式吊具從事吊掛時，吊掛物剛起吊離開地面而發生擺動，因起重機具之吊具未有防止吊舉中所吊物體脫落之裝置，致發生油壓機機件（底座）脫鉤倒塌，撞擊該員頭部，造成頭部外傷，導致中樞神經損傷而不治死亡。

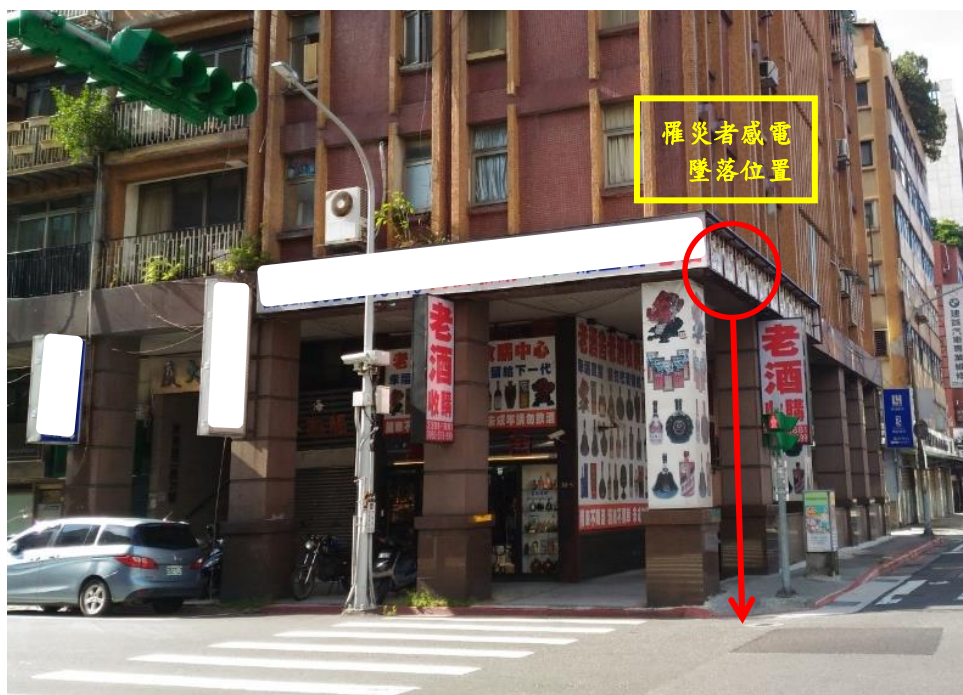
說明一

災害現場示意圖。

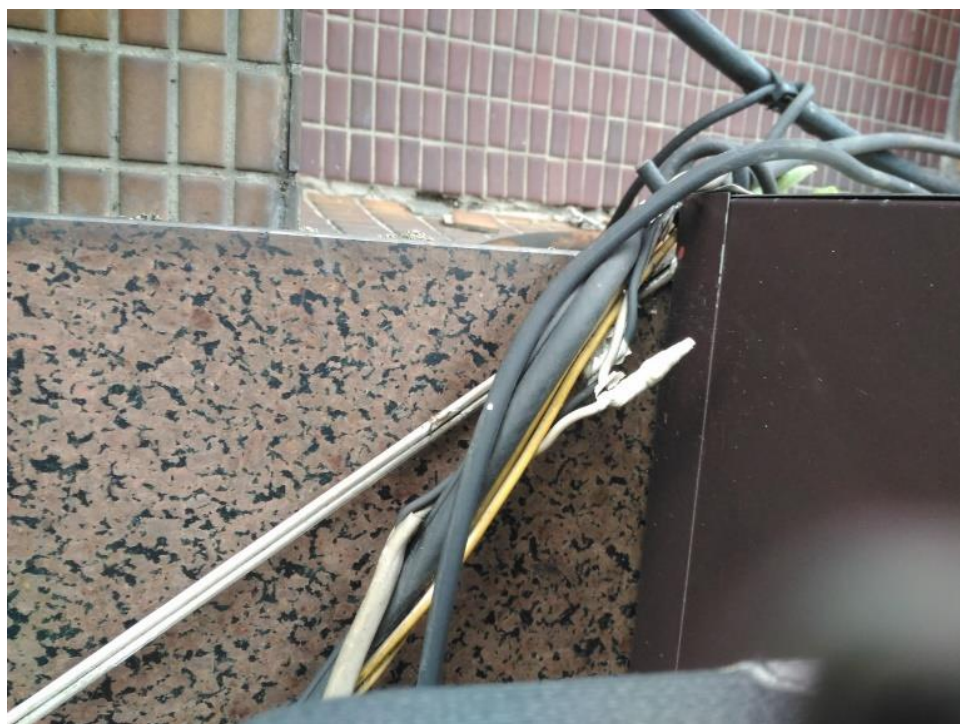
說明二

1. ○○有限公司對其廣告招牌未依屋內線路裝置規則等法令善盡管理責任，未裝設漏電斷路器及未接地，導致自身廣告招牌破損之電線接觸至他人廣告招牌而漏電。
2. 雇主未依事業單位之種類與規模，備置職業安全衛生業務主管。
3. 雇主未會同勞工代表訂定適合其需要之安全衛生工作守則，並報勞動檢查機構備查後公告實施。
4. 雇主未會同勞工代表訂定適合其需要之安全衛生工作守則，並報勞動檢查機構備查後公告實施。

電線破損導致漏電之情形。

- (一) 左列各款用電設備或線路，應按規定施行接地外，並在電路上或該等設備之適當處所裝設漏電斷路器。…九、裝設在金屬桿或金屬構架之路燈、號誌燈、廣告招牌燈。(屋內線路裝置規則第 59 條第 9 款暨電業法第 44 條)
- (二) 雇主對於在高度二公尺以上之處所進行作業，勞工有墜落之虞者，應以架設施工架或其他方法設置工作台。(職業安全衛生設施規則第 225 條第 1 項暨職業安全衛生法第 6 條第 1 項)
- (三) 雇主對於電路開路後從事該電路、該電路支持物、或接近該電路工作物之敷設、建造、檢查、修理、油漆等作業時，應於確認電路開路後，就該電路採取下列設施：…三、開路後之電路藉放電消除殘留電荷後，應以檢電器具檢查，確認其已停電，且為防止該停電電路與其他電路之混觸、或因其他電路之感應、或其他電源之逆送電引起感電之危害，應使用短路接地器具確實短路，並加接地。(職業安全衛生設施規則第 254 條第 1 項第 3 款暨職業安全衛生法第 6 條第 1 項)

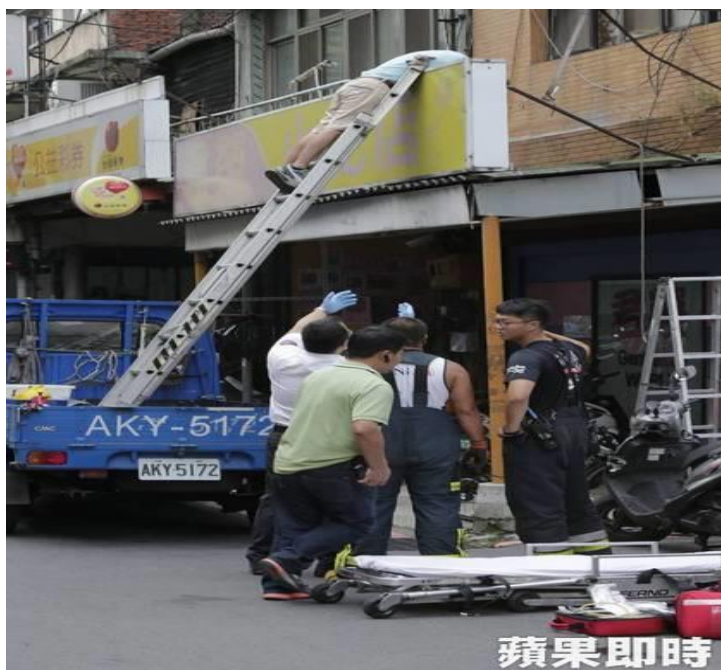
說明一

災害現場畫面，李罹災者感電而趴在橫立式招牌上。（來源：蘋果即時）

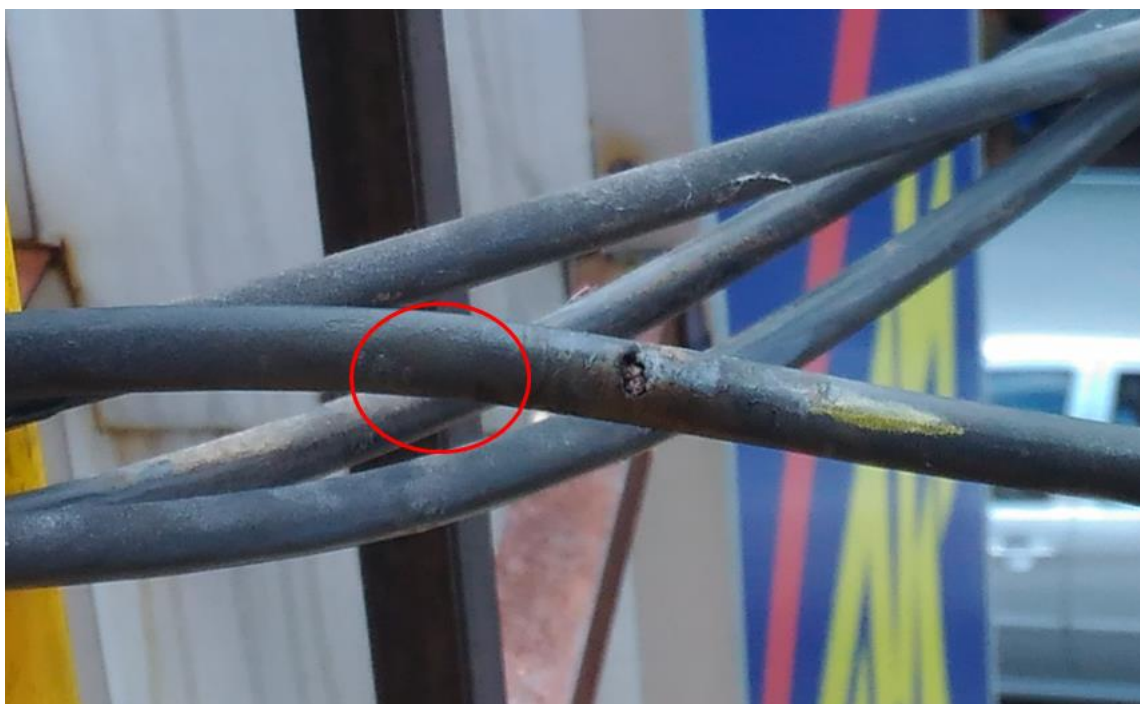
說明二

（3）台電對接戶線之巡檢未確實（動力線與鐵架互相接觸現象已存在，外表有龜裂且可見露出之銅線情況），且對該電線未有一套汰換標準。

動力線有明顯磨損破皮及銅線外漏之情況。
