Kondisi Mainhole Air Limbah Tenant Kawasan Industri Mitra Karawangjaya

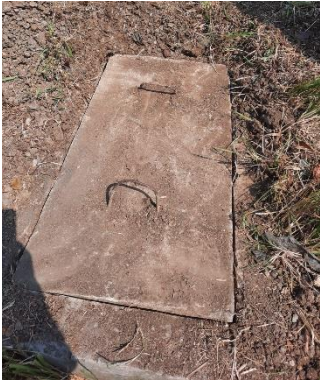
No.	Nama Perusahaan	Foto Mainhole	Keterangan
1.	Prima Manunggal

Lokasi mainhole di samping PT Prima Mannggal tepatnya di Jl. Mitra Barat II dekat perempatan
2.	PT. Sango Indonesia

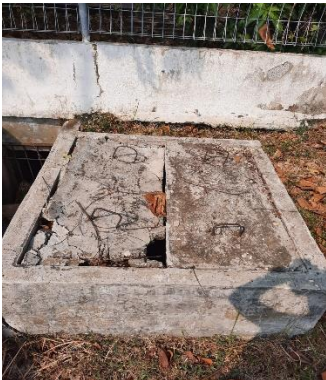
Lokasi disamping PT Sango Indonesia tepatnya di Jl. Mitra Selatan IV
3.	PT. Sango Indonesia

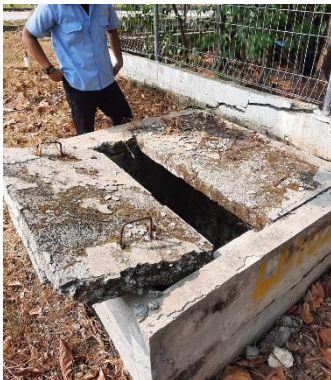
Lokasi di samping PT Sango dekat perempatan Jl. Mitra Selatan IV
4.	PT. Yorozu Automotive Indonesia

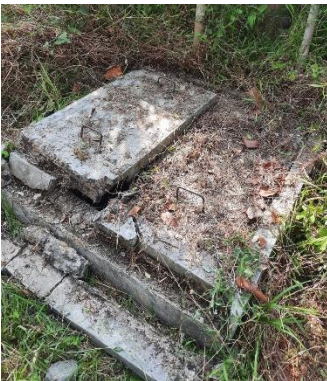
Lokasi di depan PT Yorozu di dekat tembok PT Yorozu yang ambruk, tepatnya di Jl. Mitra Barat III

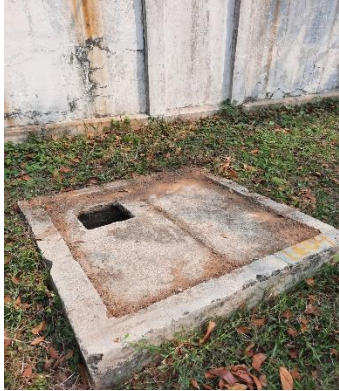
5.	PT Chemco Harapan Nusantara

Lokasi di belakang PT Chemco, dekat perempatan, tepatnya di Jl. Mitra Timur II
6.	PT. Honda Prospect Motor Blok C-7

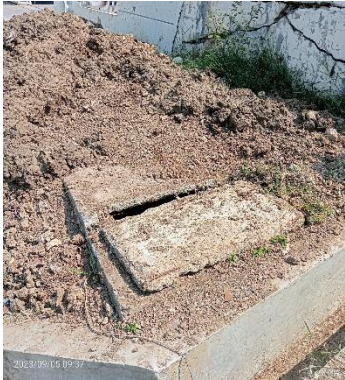
Lokasi di samping PT Nichirin/sebrang PT Inti Pilar Gumilang, tepatnya di Jl. Mitra Raya Selatan I
7.	PT. Nippon Express Indonesia

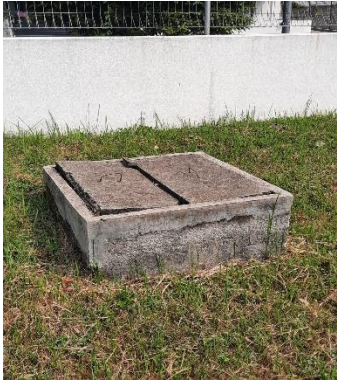
Lokasi di Jl. Mitra Timur II
