KAY-1024/SL4/Turbo v2010. Исправления и доработки.

Исправление ошибки разводки ISP-разъема для прошивки микроконтроллера в модуле контроллера PS/2 - клавиатуры.

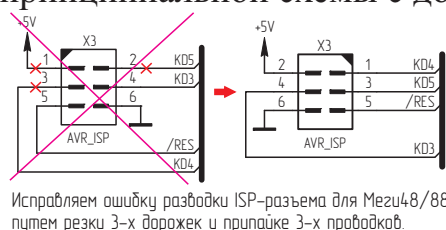
Фрагмент принципиальной схемы с доработками.

По досадной случайности ISP-разъем X3 для прошивки микроконтроллера в модуле контроллера PS/2 - клавиатуры был разведен не верно. На старой версии схемы так же присутствует эта ошибка! Попутаны сигналы с 1 по 3 контакты. Если Вы планируете прошивать и в последствии обновлять прошивку контроллера в плате (ISP-программирование) обязательно проделайте нижеописанную процедуру:

Исправляем ошибку разводки ISP-разъёма для Mega48/88 путем резки 3-х дорожек и припайке 3-х проводков.

Режем дорожки, подходящие к 1, 2 и 3 ногам ISP-разъёма (в обоих слоях - внимательно смотрим фрагменты принципиальной схемы и монтажки ниже на странице), берем "любимый провод - МГТФ" и кидаем "сопли":

- * с 19 ноги DD65 (SCK) на 3 ногу ISP6PIN (сейчас оно на 2-й ноге);
- * с 18 ноги DD65 (MISO) на 1 ногу ISP6PIN (сейчас оно на 3-й ноге);
- * на 2 ногу ISP6PIN подаем +5в с любой ближайшей точки, например, с 20 ноги DD65 или 8 ноги DD53 или с контакта A3 разъёма XS7.

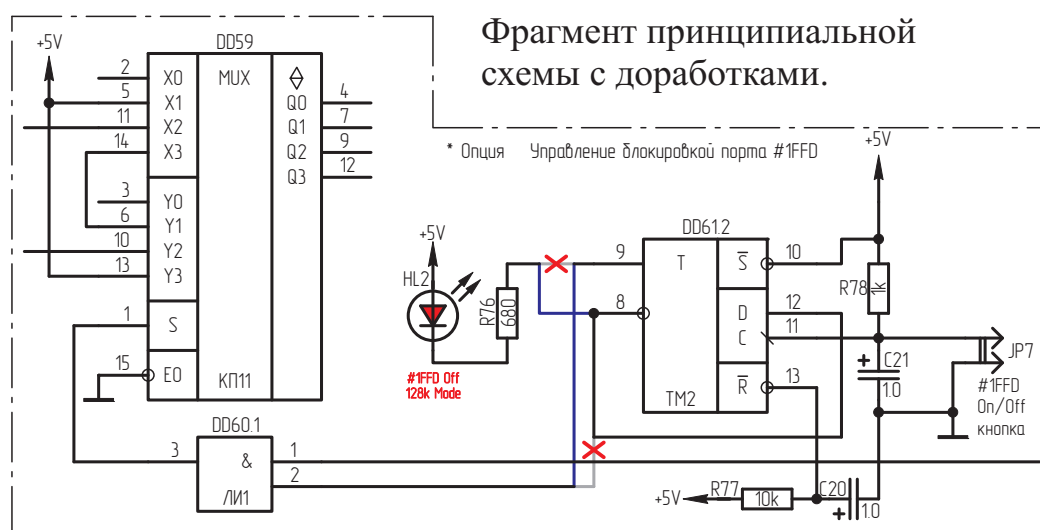
Возможность блокировки порта #1FFD вводилась для улучшения совместимости с оригинальной 128к машиной. Получилось так, что по умолчанию (при включении компьютера), данный порт заблокирован. Что не всегда удобно. Например, в последней версии прошивки КАУ, из-за этого не входим в КРАМИС по “CS” + RESET, что не есть хорошо! Для решения данной проблемы придется сделать пару разрезов и кинуть пару проводков (смотрим фрагменты принципиальной схемы и монтажки ниже на странице):

В BOTTOM-слое режим дорожку от 2-й ноги DD60 до 8-й ноги DD61 и дорожку от вывода резистора R76 до 9-й ноги DD61. При этом получаем, что при включении компьютера у нас разблокирован порт #1FFD, светодиод HL2 погашен. Если Вам необходимо отключить порт #1FFD - включить режим совместимости со 128к - нажмите один раз на кнопку. При этом включится светодиод HL2, по которому в дальнейшем можно судить о состоянии порта.
