# Structural 3age - Report Analisi

## 1. Dati Generali della Struttura

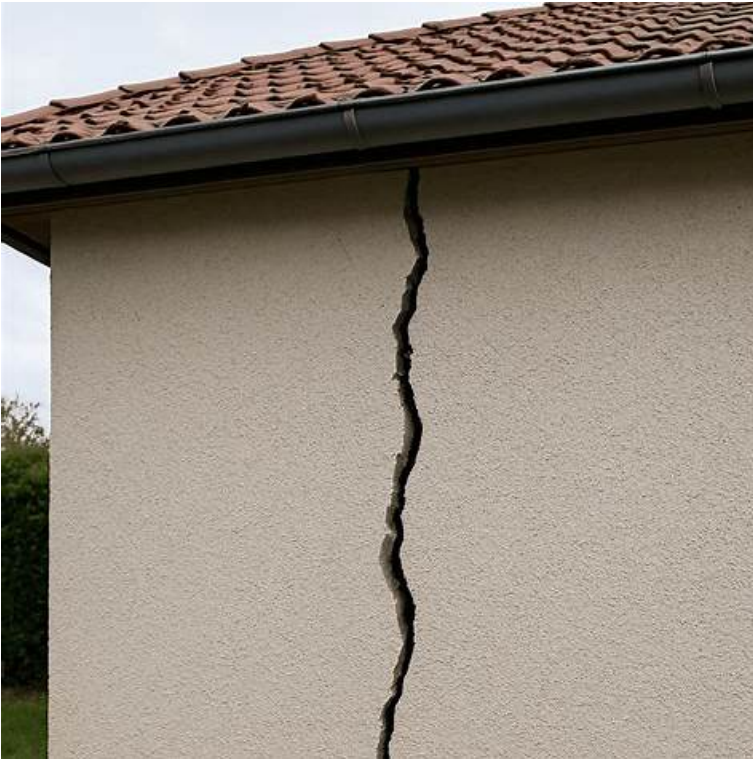
- Localizzazione: La fessura si trova lungo la facciata verticale del muro, estendendosi dall'alto verso il basso.
- Descrizione: La fessura e' ampia e sembra attraversare il muro completamente.
- Meccanismi:
  - Muratura: Potrebbe trattarsi di un meccanismo di ribaltamento fuori piano o di un cedimento del fondale.
- Cause: Probabili cause includono cedimenti delle fondazioni, movimenti del terreno o eventi sismici risultati in stress strutturale.

- SLD: Il quadro fessurativo attuale compromette sicuramente l'uso funzionale dell'edificio.
- SLV: Se la fessura attraversa l'intero spessore del muro, c'e' un serio rischio per la stabilita' dell'edificio.

- Reazione Alkali-Aggregati (AAR): Non viene osservato dalla sola immagine.
- Attacco Solfatico / Corrosione da Cloruri: Non si notano segni evidenti di corrosione o espansione solfatica visibili nella foto.
- Altro: Potrebbe esserci infiltrazione d'acqua o umidita' che contribuiscono alla deteriorazione.
- Punti di Debolezza Locali: La giuntura o l'intersezione tra muri potrebbe rappresentare un punto di debolezza.

- Giudizio Sintetico: Il danno appare serio e potrebbe compromettere la stabilita' strutturale a lungo termine.

- Riparazione Locale: Considerare interventi di scuci-cuci per ripristinare la continuita' strutturale.
- Miglioramento Sismico:
  - Muratura: Utilizzare intonaco armato o introdurre tiranti per migliorare la resistenza al ribaltamento e al taglio.

- Adeguamento Sismico: Potrebbe essere necessario considerare soluzioni piu' ampie come cerchiature in acciaio o inserimento di setti sismici.

- Indagini Specifiche: Consigliato l'uso di tecniche come martinetti piatti per la verifica della tensione nella muratura e videoendoscopie per valutare la profondita' e l'estensione interna delle fessure.
