Bug Report (2)

KL5C16030/05

弊社マイコン KL5C16030 / KL5C16005 におきまして、接続モード B を使用する場合に、以下に示す動作上の不具合が発生することが判明いたしました。ご使用頂くにあたり、充分にご注意頂けるようお願いいたします。

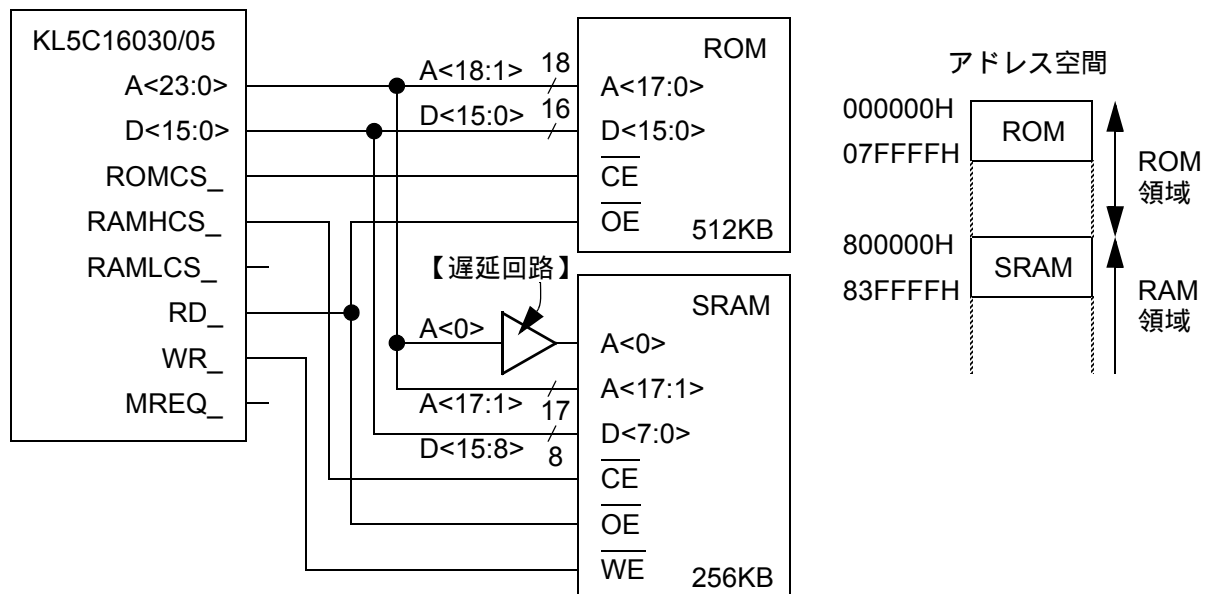
図 1 メモリ接続例(接続モード B)

接続モード B 設定時に 8 ビットデータバスで接続されたメモリをアクセスする場合、下記 2 つのケースにおいて、ライト信号に対するアドレスバスのホールド時間が十分に確保できません。

これは、アドレスバスのうち、上記のケースでの $A<0>$ 信号の動作が他のアドレス信号 $A<23:1>$ に比べ早く変化してしまうためです。

この状況を回避する方法としては、図 1 に示すように、 $A<0>$ 信号に遅延回路を挿入して頂くことになります。同一負荷条件で、 $A<0>$ 信号と他のアドレス信号 $A<23:1>$ との時間差は 4ns 弱 (TYP 条件) です。5 ~ 7ns 程度 (TYP 条件) の遅延回路を挿入するとアドレス信号間での時間差を吸収でき、ライト信号に対するホールド時間も確保できると考えられます。但し、お客様のシステム毎に外部負荷条件等が異なりますので、それに応じた対処が必要になります。

尚、挿入する遅延回路の遅延時間を大きくする場合、その分メモリアクセス時間に影響が出ますので、その点についても充分にご検討頂けるようお願いいたします。

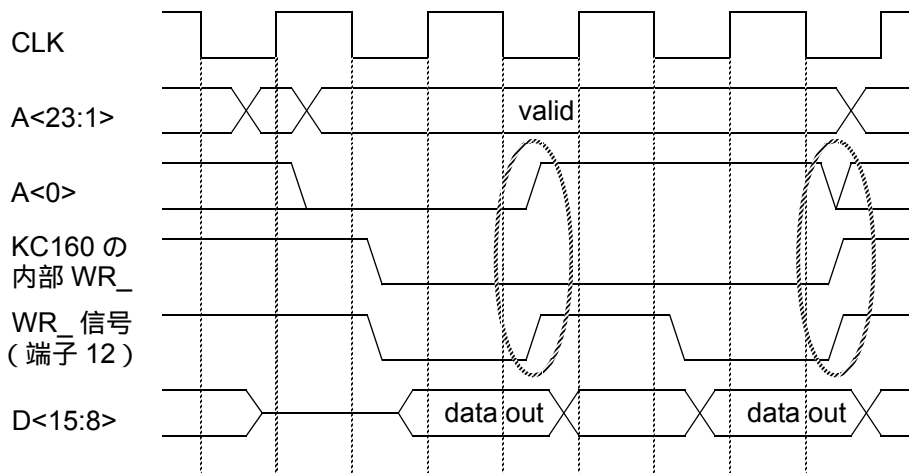
図 2 偶数アドレス 16 ビットデータ・ライトサイクル(接続モード B、0 ウェイト)

8 ビットデータバスにおけるメモリアクセス動作は、KC160 コア本来の 16 ビットデータアクセスに対し、その外部付加回路で 8 ビットデータアクセス 2 回に分割して動作させることにより実現しています。タイミング図を図 2 に示します。アドレス信号 A<23:1> については通常のアドレス制御回路にて生成していますが、アドレス信号 A<0> とライト信号 WR_ については、図 3 に示すように、別の付加回路にて生成しているため、A<0> だけが早く変化する原因となりました。
