CX32L003 Application Note 3

DeepSleep Mode AWK Wake-Up Causes The Chip Reset

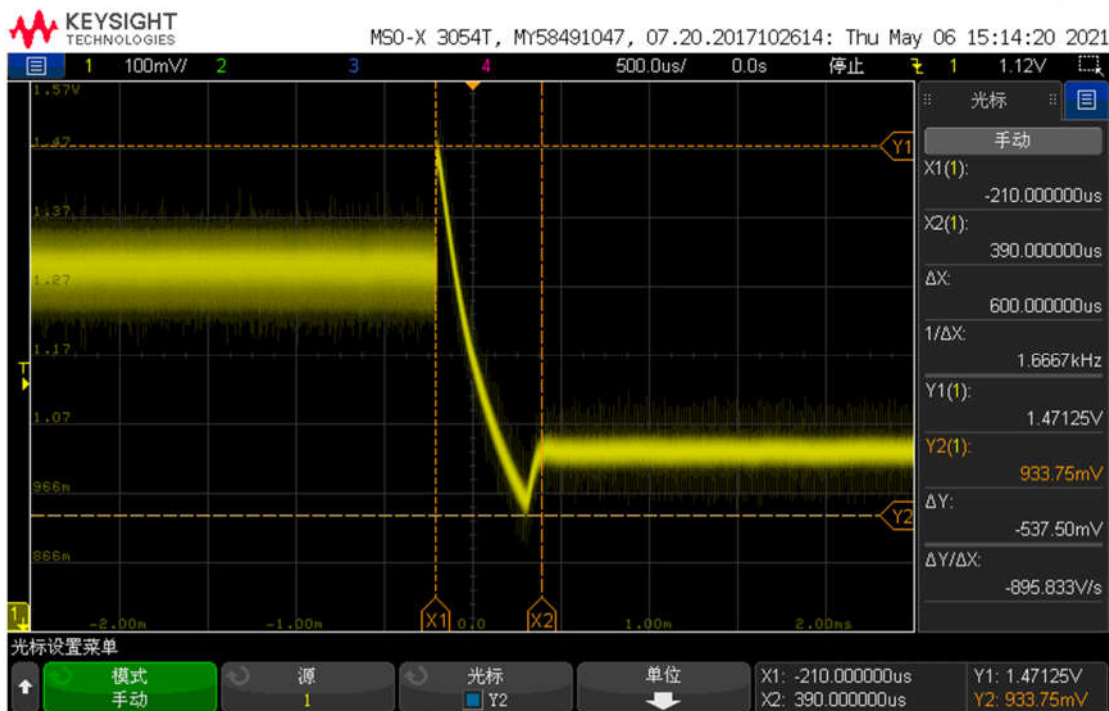
在进入 Deepsleep 的时候，Vcore 电压上会有个上升和下降再到稳定（进入 Deepsleep Mode）的过程。

如下图所示：

在电压峰值的时候，会干扰到 AWK 的计数寄存器，导致寄存器溢出，从而触发唤醒。然而此时 Vcore 电压不稳，容易造成芯片复位。

在进入 Deepsleep Mode 之前主动关掉外设时钟，并且将时钟源切换到 LIRC。（目的是降低峰值电压）。
