REPORTE DE RECEPCIÓN DE VEHÍCULO

No: MOR01162

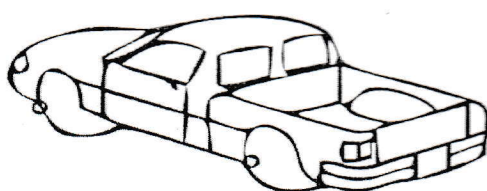
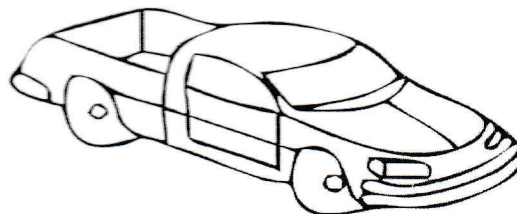
SI NO	SI NO
<input checked="" type="checkbox"/> Decolorada	<input type="checkbox"/> Logos en buen estado
<input checked="" type="checkbox"/> Color no igualado	<input type="checkbox"/> Exceso de rociado
<input checked="" type="checkbox"/> Exceso de rayones	<input type="checkbox"/> Daños por granizo
<input checked="" type="checkbox"/> Pequeñas grietas	<input type="checkbox"/> Lluvia ácida
<input checked="" type="checkbox"/> Carrocería con golpes	
<input checked="" type="checkbox"/> Emblemas completos
