# REPORTE DE RECEPCIÓN DE VEHÍCULO

Nombre <b>Secretaría de Seguridad Pública</b>		Particular <input type="checkbox"/> Flebotila <input type="checkbox"/>	OdeS	ID:
Dirección		Ciudad	Estado	Escrito Por
C.P.	Tel. Fijo	Contacto <b>Armando Mateo</b>	Tel. Celular	Recibido
Email		Gasolina entrada LL 3/4 1/4	Gasolina salida LL 3/4 1/4	Fecha: <b>31/01/13</b> AM
Año <b>2011</b>	Marca <b>Dodge</b>	Modelo <b>RAM 1500</b>	Color <b>Blanco/Azul</b>	Placas <b>MC-239-A4</b>
Km Entrada <b>60398 km</b>	Km Salida <b>60398 km</b>	VIN <b>3C65RBDT6MG686729</b>	# Económico <b>21-16</b>	Compromiso para
				Fecha: AM
				Hora: PM
				Salida
				Fecha: AM
				Hora: PM
				Técnico
				Firma de Supervisión:

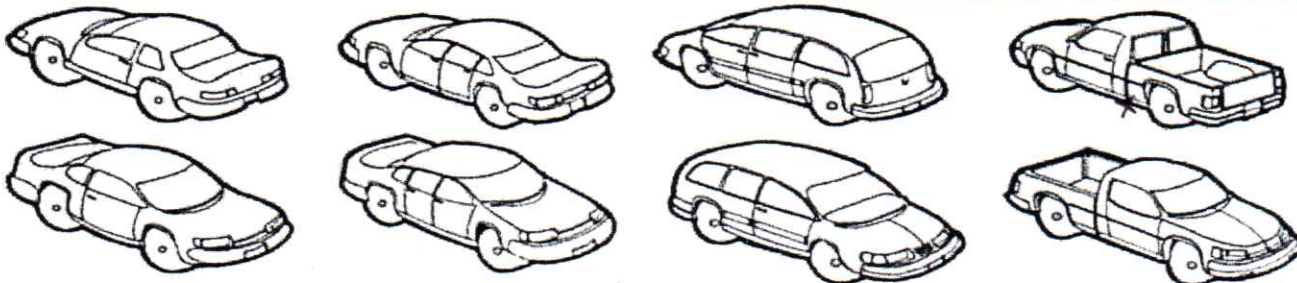
SI NO	SI NO
<input checked="" type="checkbox"/> Decolorada	<input checked="" type="checkbox"/> Logos en buen estado
<input checked="" type="checkbox"/> Color no Igualado	<input checked="" type="checkbox"/> Exceso de rociado
<input checked="" type="checkbox"/> Exceso de Rayones	<input checked="" type="checkbox"/> Daños por granizo
<input checked="" type="checkbox"/> Pequeñas Grietas	<input checked="" type="checkbox"/> Lluvia ácida
<input checked="" type="checkbox"/> Carrocería con golpes	
<input checked="" type="checkbox"/> Emblemas completos
