# REPORTE DE RECEPCIÓN DE VEHÍCULO

No: MOR00792

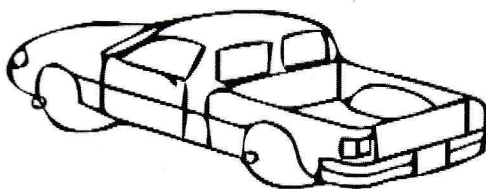
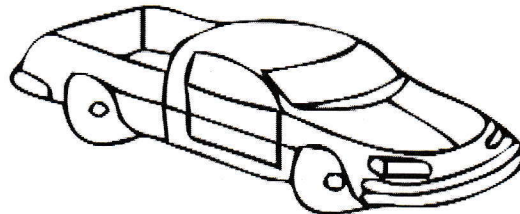
| <input checked="" type="checkbox"/> <input type="checkbox"/> Exceso de rayones | <input type="checkbox"/> <input checked="" type="checkbox"/> Daños por granizo |
| <input checked="" type="checkbox"/> <input type="checkbox"/> Carrocería con golpes | <input type="checkbox"/> <input type="checkbox"/> |
