REPORTE DE RECEPCIÓN DE VEHÍCULO

Nombre CFE NORTE		Particular <input type="checkbox"/> Flotilla <input checked="" type="checkbox"/>		OdeS	ID:
Dirección		Ciudad		Estado	Escrito Por 3AN
C.P.	Tel. Fijo	Contacto		Tel. Celular	
Email		Gasolina entrada LL 3/4 1/4		Gasolina salida LL 3/4 1/4	
Año 2009	Marca FORD	Modelo F250	Color BCO	Placas MU2389F	# Económico 92129
Km Entrada 198,741	Km Salida	VIN 3ETCF12W99MA06855

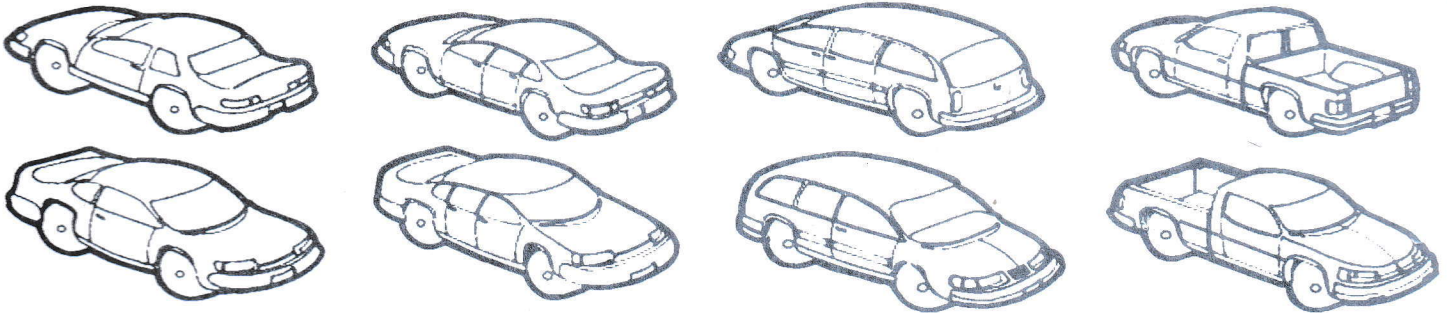
SI NO	SI NO
<input checked="" type="checkbox"/> Decolorada	<input type="checkbox"/> Logos en buen estado
<input type="checkbox"/> Color no Igualado	<input checked="" type="checkbox"/> Exceso de rociado
<input checked="" type="checkbox"/> Exceso de Rayones	<input type="checkbox"/> Daños por granizo
<input checked="" type="checkbox"/> Pequeñas Grietas	<input checked="" type="checkbox"/> Lluvia ácida
<input checked="" type="checkbox"/> Carrocería con golpes	
<input type="checkbox"/> Emblemas completos
