REPORTE DE RECEPCIÓN DE VEHÍCULO

No: MOR00238

Nombre CFE DISTRIBUCION		Usuario CFE NORTE		OdeS Aku565
Dirección AV. PASEO DE LA REFORMA 164 COL JUAREZ				
Ciudad DEL CUAUHEMOC	Estado MEXICO	C.P. 06600	Tel. Negocio 4433140050	Tel. Casa 4433140050
Email hugo.rangelz@cfe.mx		Tel. Celular 4432585112	Gas. Entrada 1/4	Gas. Salida 1/4
Año 2011	Marca Nissan	Modelo NP300	Color Blanco	Placas NF6004C #Económico 98666
KM Entrada 228115		KM Salida 228115		VIN 3N6PD21Y5BK016481

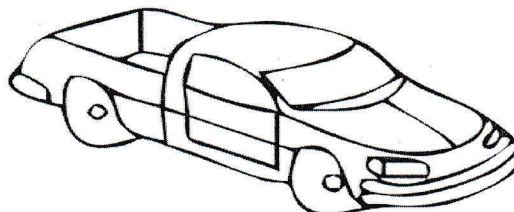
SI NO	SI NO
<input checked="" type="checkbox"/> Decolorada	<input checked="" type="checkbox"/> Logos en buen estado
<input checked="" type="checkbox"/> Color no igualado	<input checked="" type="checkbox"/> Exceso de rociado
<input checked="" type="checkbox"/> Exceso de rayones	<input checked="" type="checkbox"/> Daños por granizo
<input checked="" type="checkbox"/> Pequeñas grietas	<input checked="" type="checkbox"/> Lluvia ácida
<input checked="" type="checkbox"/> Carrocería con golpes	
<input checked="" type="checkbox"/> Emblemas completos
