# REPORTE DE RECEPCIÓN DE VEHÍCULO

**Nº 12421**

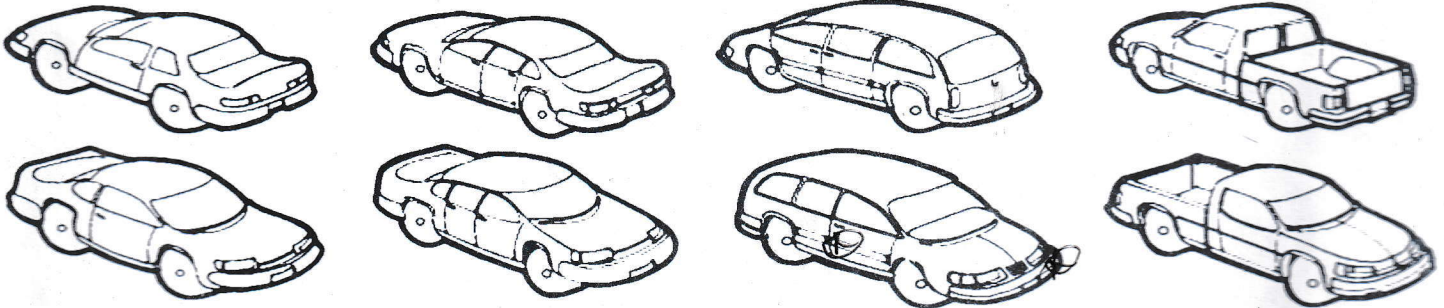
Notas: **1 ESCALERA, ESCALONES TRASEROS DOBLADOS**
