# REPORTE DE RECEPCIÓN DE VEHÍCULO

No: MOR01044

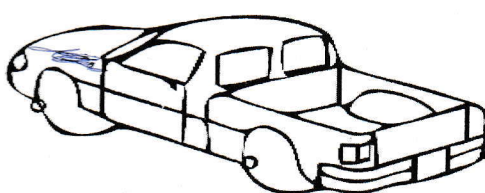
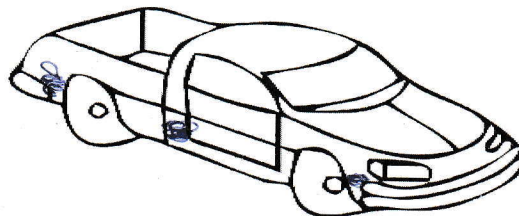
SI NO	SI NO
<input checked="" type="checkbox"/> Decolorada	<input checked="" type="checkbox"/> Logos en buen estado
<input checked="" type="checkbox"/> Color no igualado	<input checked="" type="checkbox"/> Exceso de rociado
<input checked="" type="checkbox"/> Exceso de rayones	<input checked="" type="checkbox"/> Daños por granizo
<input checked="" type="checkbox"/> Pequeñas grietas	<input checked="" type="checkbox"/> Lluvia ácida
<input checked="" type="checkbox"/> Carrocería con golpes	
<input checked="" type="checkbox"/> Emblemas completos
